ANÁLISE DA DEGRADAÇÃO DE PAVIMENTO ASFÁLTICO EM VIA URBANA NA CIDADE DE SINOP/MT

JAIR BORRE JUNIOR¹
WANIEL APARECIDO FELIX COUTINHO²

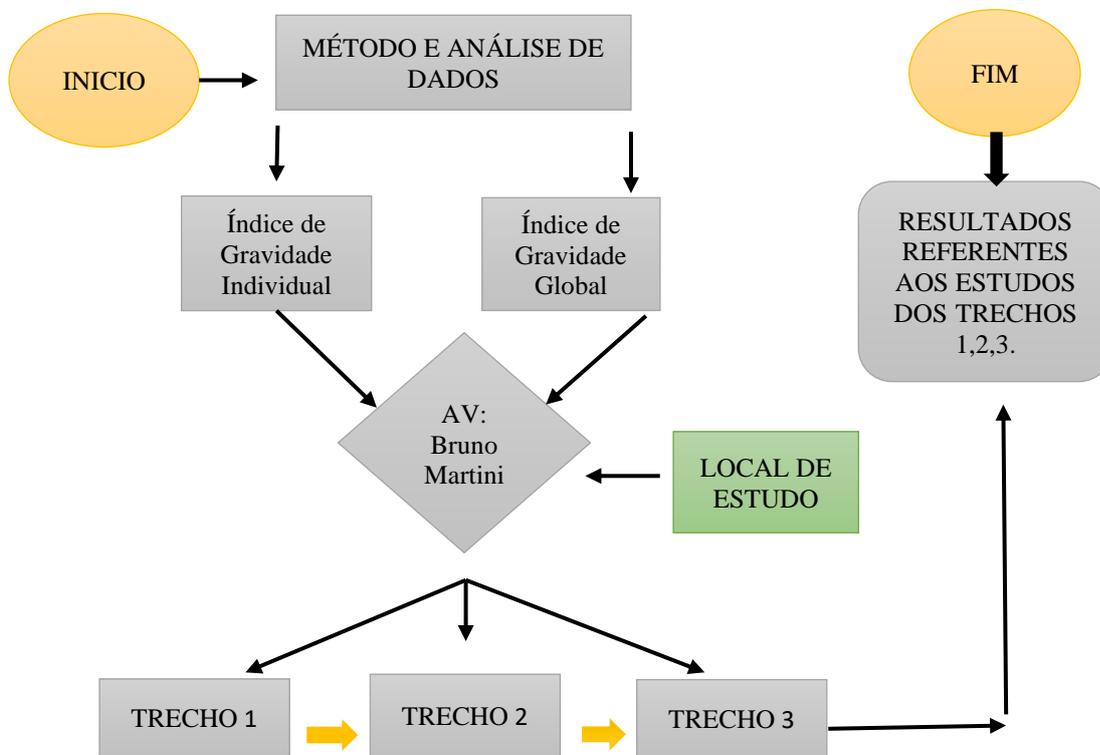
Figura 15: Análise de processo para coleta de dados

Para se obter dados e análises corretamente foram utilizados parâmetro criados pelo DNIT-PRO 006/2003, que sustenta fazer a verificação de dados através dos patógenos contados e também análises visuais. Para que com isso se possa fazer uma análise mais completa deste pavimento, tendo assim resultados desta via, se ela está em bons ou, más condições de trafego.

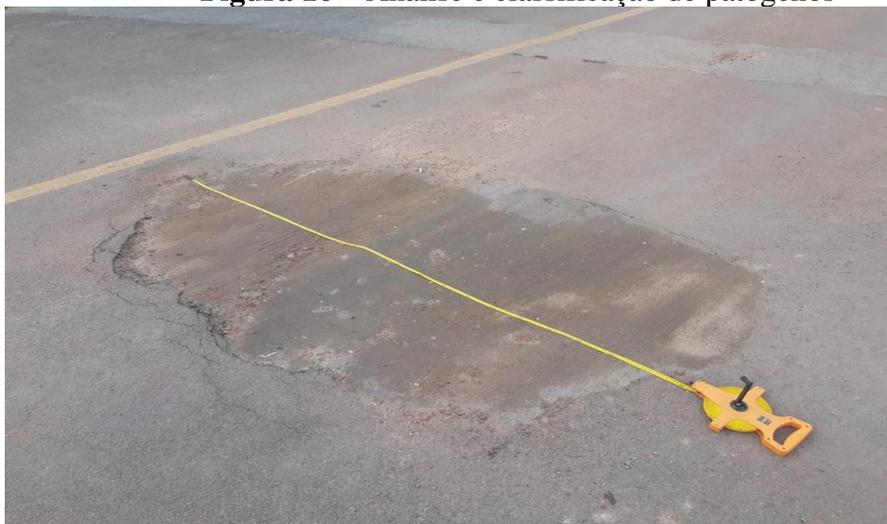
Figura 16 – Análise e classificação de patógenos

Para cada um dos trechos foram feitas análises visuais dos pavimentos, assim analisando seus aspectos. Foi levado em consideração a presença ou não de trincas, a presença ou não de panelas, afundamentos, remendos, ondulações, escorregamentos, buracos, exsudações e desgaste superficial.

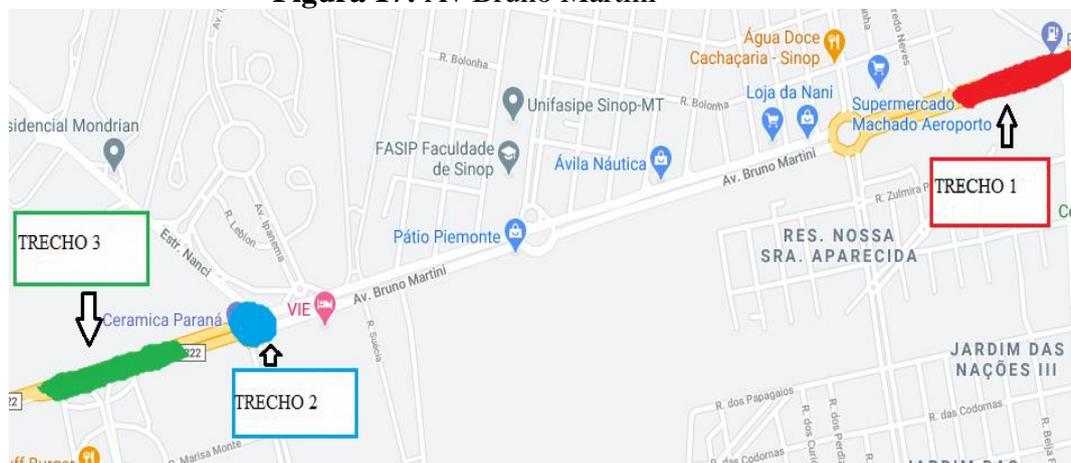
Figura 17: Av Bruno Martini

Sendo assim os resultados obtidos pelos trechos 2 e 3 estão em um grau melhor de conservação, pois tem seus respectivos valores de IGG dentro dos padrões de REGULAR. Já o trecho 1 está com parâmetros de degradação um pouco mais elevados, tendo assim seus respectivos valores de IGG nos parâmetros de RUIM. Como podemos observar na Figura 16, que nela nos mostra o trecho 1 na cor vermelha, trecho 2 na cor azul e trecho 3 na cor verde.

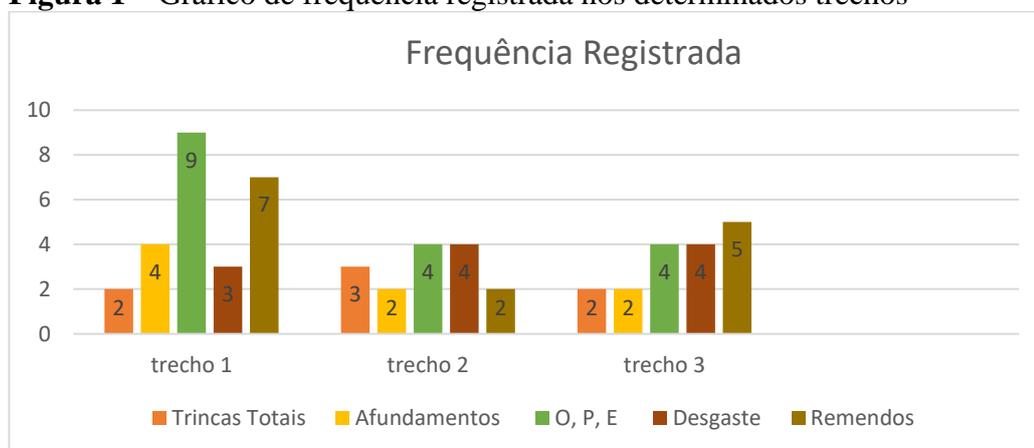
Figura 1 – Gráfico de frequência registrada nos determinados trechos

Com tal gráfico pode-se notar que os trechos 2 e 3 tem uma eventual constância nos parâmetros de afundamentos plásticos e sólidos, tanto no desgaste quanto nos escorregamentos, painéis, também tende a ter uma grande disparidade no remendo. Sendo, pois, que no trecho 3 na parte final da Avenida Bruno Martini onde se encontra a junção com a MT-222 tem um fluxo maior de carretas vindo a transitar por ela decorrente da estrada Nanci, onde liga juntamente com a MT-220 sentido Juara a Avenida Bruno Martini.

E com isso se observa também que o trecho 1 sofre maiores patógenos provenientes de causas relacionadas a uso intensivo do trecho, tanto pelo fluxo de ligações já citados e todos os bairros que por este trecho 1 estão em sua ligação.
