AVALIAÇÃO DO ABALO NAS EDIFICAÇÕES VIZINHAS DEVIDO A CRAVAÇÃO DE ESTACAS PRÉ MOLDADAS – ESTUDO DE CASO EM SINOP MT

JOHAN GABRIEL G. BARBON¹
KELVIM ANTÔNIO F. DE MIRANDA ²

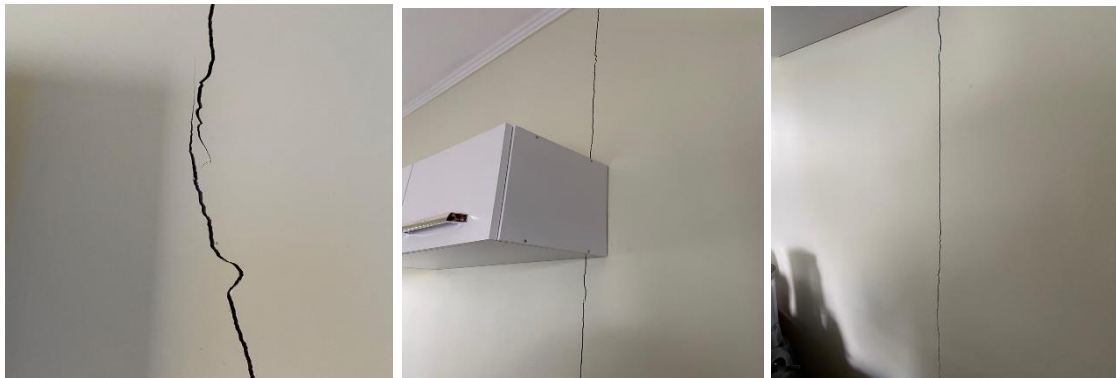
Após uma perícia realizada nas residências, foi constatado o aumento de fissurações pré-existentes nas residências, e devido a vibração gerada, também foi relatado as aparições de novas fissurações, com angulação igual ou aproximada a 90° (graus), e abertura de fissuração de aproximadamente 02mm, como mostra as figuras 8, 9 e 10 a seguir. As residências em questão, trata-se de uma obra de pequeno porte, executada em alvenaria e concreto armado, sem reforços existentes no muro de divisa e recalque secundário existente na parte inferior do terreno.

Estas aparições de fissuras foram relatadas após a cravação de um elemento de 20 metros lineares com aproximação de 5 metros em relação a face externa do muro de divisa da residência. Após a perícia, foi realizada um relatório fotográfico das patologias, para comprovar a aparição das fissurações que foram provenientes das atividades construtivas, para que a empresa responsável possa tomar as medidas necessárias para o reparo e manutenção das mesmas.

Figura 9: Levantamento na Casa n°01, Sra. Flávia Ribeiro. Fissuras e Rachaduras em Paredes

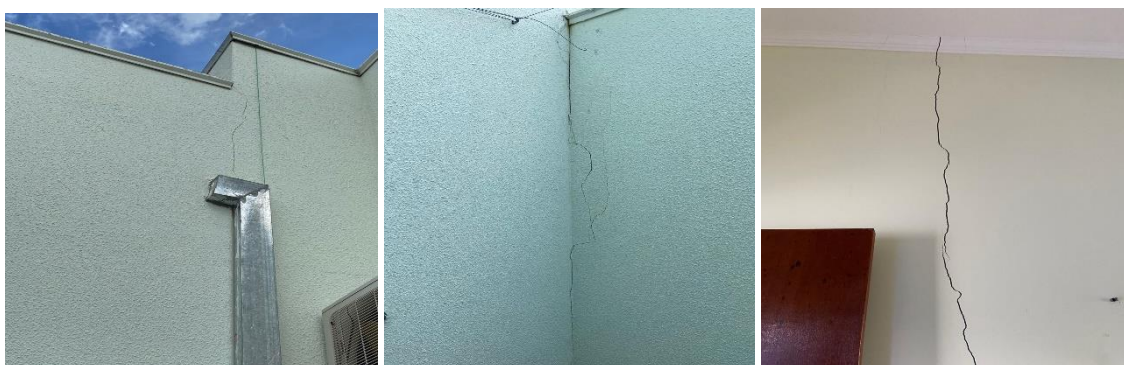
Figura 10: Levantamento na Casa n°02, Sr.ª Márcio Silva. Fissuras e Rachaduras em Paredes, internas, externas, muro de divisa

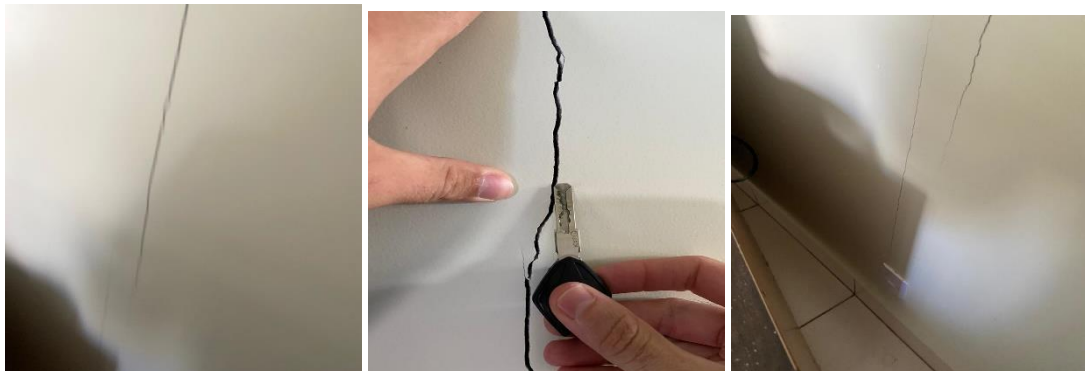
Figura 11: Levantamento na Casa n°03, Sra. Izáura de Souza. Fissuras e Rachaduras em Paredes
