# **ANÁLISE, PREVENÇÃO E RECUPERAÇÃO DE MANIFESTAÇÕES PATOLÓGICAS OCASIONADAS POR INFILTRAÇÃO DE ÁGUA EM EDIFICAÇÕES NA CIDADE DE SINOP - MT**

## **ANALYSIS, PREVENTION AND RECOVERY OF PATHOLOGICAL MANIFESTATIONS CAUSED BY WATER INFILTRATION IN BUILDINGS IN THE CITY OF SINOP - MT**

Este trabalho buscou realizar a análise de manifestações patológicas incidentes em edificações no município de Sinop-MT, pontuando as possíveis causas e meios de tratamento que poderiam ser adotados.

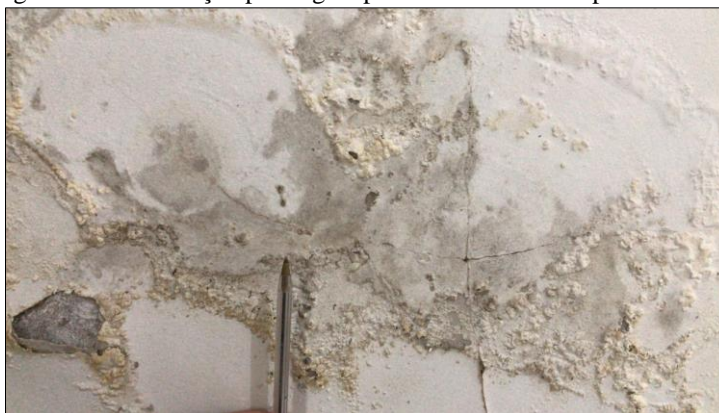
Figura 3: Manifestação patológica por eflorescência em parede interna

Na edificação mostrada na Figura 3, na parede interna da lateral da casa, pôde-se observar o descolamento do revestimento, apresentando sais em toda a extensão da parede a uma altura de 54 cm do chão. Isso, segundo Bauer (2020), poderia ser caracterizado como uma eflorescência.

O proprietário afirma que a pintura interna da edificação foi realizada há aproximadamente 9 anos. Segundo Frazão (2019), da fabricante de tintas Sherwin-Williams, a vida útil de tinturas internas pode variar de 5 a 6 anos apenas. Passado esse período, é necessário que seja realizada uma nova pintura. Neste caso, a tinta pode ter chegado ao fim de sua vida útil, tornando-se assim favorável o aparecimento de sais por eflorescência.

A eflorescência teve como efeito, além da desagregação do revestimento, manchas de umidade e pó branco acumulado sobre a superfície. Como remediação, é sugerido que se remova todo o reboco danificado e que este seja refeito com a adição de uma camada de produto impermeabilizante. Posteriormente, é preciso que a pintura seja refeita.

Segundo Uemoto (1985), em casos onde o revestimento não esteja tão comprometido, é possível que a eflorescência seja removida por meio de processos mais simples. Exemplos desses processos são escovação com uma escova dura e água; ou até mesmo a lavagem com uma solução clorídrica 10%.

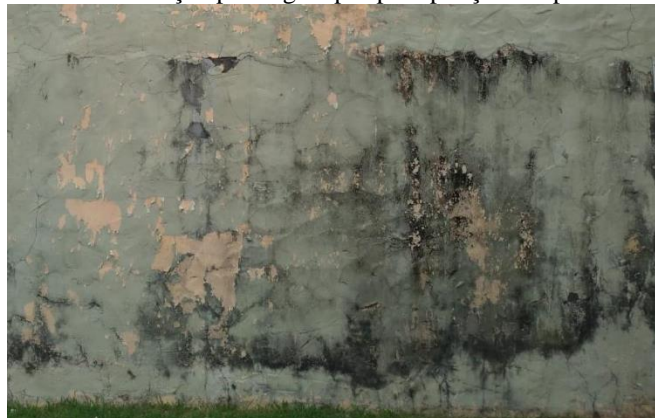
Figura 4: Manifestação patológica por precipitação em parede externa

Nesta edificação mostrada na Figura 4, pôde-se notar o aparecimento de fissuras e mofo formando manchas que percorrem toda a extensão da parede, atingindo uma altura de 1,5 m. O aparecimento deste tipo de manifestação é resultado da precipitação que ocorre predominantemente em paredes externas. Tais manchas são caracterizadas por terem grandes dimensões.

Segundo o proprietário, não houve aplicação de impermeabilizante específico na parede em questão, utilizando-se apenas de uma tinta para ambientes externos.

Como remediação, deve-se realizar a retirada de todo o mofo e bolor que possa existir na parede, utilizando, para isso, uma solução alcalina, passando uma escova ou máquina de alta pressão para que se possa removê-los completamente. Neste caso, é recomendado que seja feita a aplicação de uma argamassa ou um silicone a fim de reparar as fissuras que ocorreram, antes que se faça a utilização de um hidrófugo. Em períodos de chuva, deve-se esperar 7 dias secos antes da aplicação de qualquer produto.

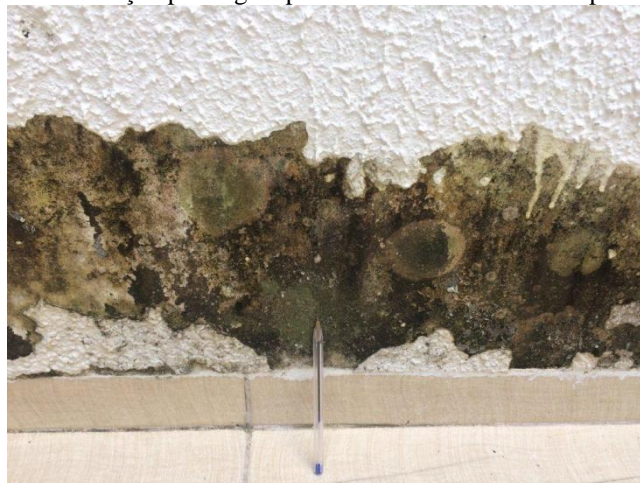
Figura 5: Manifestação patológica por umidade ascendente em parede externa

Na terceira edificação mostrada na Figura 5, a manifestação patológica ocorreu em uma parede externa, próxima à área de serviço. Pôde-se notar a grande quantidade de fungo e mofo que se desenvolveu devido à umidade no local, havendo perda de parte do revestimento. As manchas percorrem toda a extensão da parede e tem altura entre 50 e 60 cm, o que, segundo Gewehr (2004), pode caracterizar uma patologia por ascensão capilar.

O proprietário dessa edificação não tem informações sobre a realização da impermeabilização dos elementos de fundação, procedimento que normalmente resulta em ascensão capilar. Este tipo de infiltração causa manchas uniformes, não apresentando variações consideráveis quanto à sua altura no decorrer da parede.

Os procedimentos para recuperação desse tipo de manifestação são simples, porém podem não apresentar uma solução duradoura, já que a principal fonte de infiltração não poderá ser impermeabilizada, como no caso das vigas baldrame. É recomendada a retirada de todo o reboco da parede, para que seja feita a aplicação de um impermeabilizante adequado e para que se realize um novo revestimento. Esse revestimento, se possível, deve ser aliado a uma tinta com propriedades impermeabilizantes.

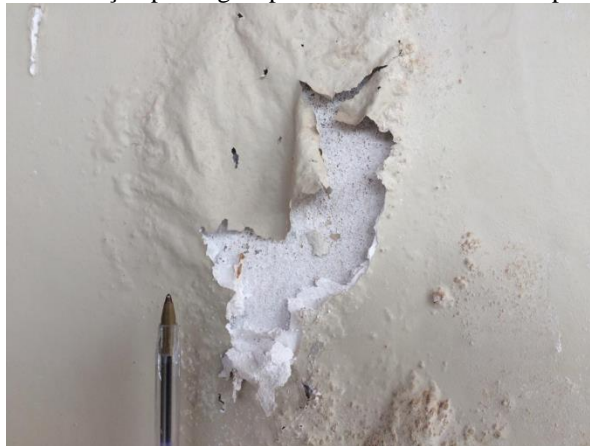
Figura 6: Manifestação patológica por umidade acidental em parede externa

Na penúltima edificação, representada na Figura 6, conseguiu-se verificar a desagregação do revestimento da parede, que é externa, embora em sua outra face se encontre um banheiro. Nesse espaço, o chuveiro não foi instalado corretamente, o que ocasionou um vazamento no interior da parede.

Segundo o proprietário, os sintomas só começaram a aparecer mais de um ano depois da conclusão da obra e foram piorando gradativamente. Ele ainda diz que foram realizados os procedimentos de impermeabilização em toda a edificação.

É possível que o vazamento do chuveiro fizesse com que a água que estava dentro da parede viesse à superfície, evaporando e lentamente degradando o seu revestimento.

Neste caso, aconselha-se o conserto imediato do vazamento e, se necessário, a troca do chuveiro. Com o problema resolvido, deve-se retirar toda a pintura antiga do elemento e realizar uma nova pintura, de preferência utilizando-se de tintas com propriedades impermeabilizantes.

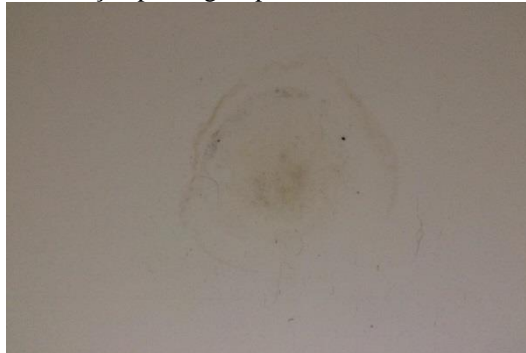
Figura 1: Manifestação patológica por umidade acidental em laje interna

Na última edificação, puderam ser observadas características mais claras de como se dá o processo de infiltração por umidade acidental, uma vez que é demonstrada uma mancha mais concentrada e pontual. Diferente da manifestação anterior, esta ocorreu na laje do forro do banheiro, onde está localizado o reservatório de água, e é proveniente de um vazamento em um dos barriletes.

A infiltração não gerou comprometimento para a estrutura da laje. Portanto, ela pode ser remediada com uma simples camada de tinta, aplicada após a secagem completa do elemento e a substituição das peças danificadas.
