AVALIAÇÃO DA MOBILIDADE URBANA PARA PORTADORES DE NECESSIDADES ESPECIAIS E/OU MOBILIDADE REDUZIDA EM UMA IMPORTANTE AVENIDA DO MUNICÍPIO DE SINOP (MT)

BRUNA ADAMS¹

PAULA JANAINA DE SOUZA FARTO²

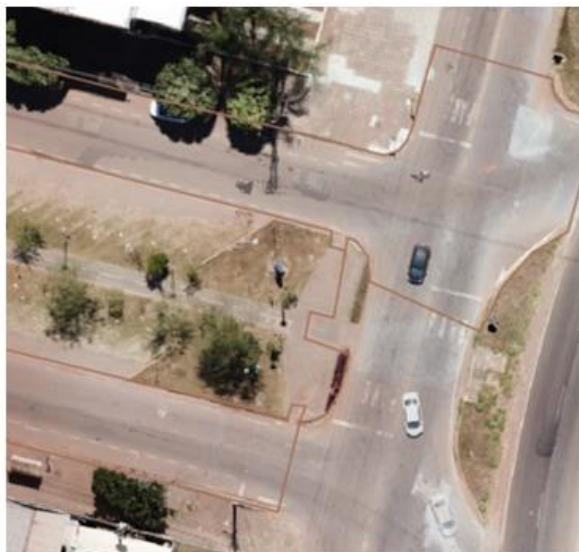
a) Rua Colonizador Ênio Pipino

Analisando o Trecho 1, conforme Figura 7, foram encontrados 27 acessos, entre rampas de acesso e rebaixos de guias. Apenas uma das rampas encontradas tinha a largura mínima de 1,50 m, conforme solicitado pela norma NBR9050/2015.

Muitas rampas com largura inferior a 1,20 m e várias calçadas não apresentavam a rampa de acesso nos seus términos, fazendo com que um cadeirante não consiga acessar essas ruas, nem efetuar a travessia.

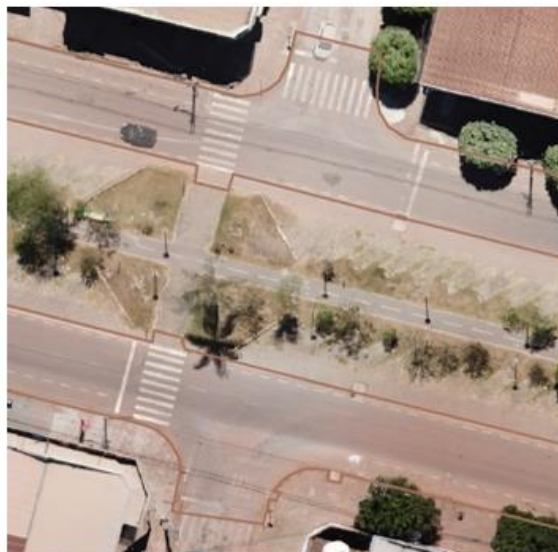
b) Rua dos Manacás

Os rebaixos que dão acesso aos canteiros centrais, não podem ser considerados rampas de acesso acessíveis por não atenderem à NBR9050. São apenas rebaixos feitos para que as pessoas possam acessar, sem demarcações ou abas laterais. Pouquíssimas rampas têm a largura da faixa de pedestre, conforme solicitado pela norma. Apenas dois rebaixos foram encontrados com a largura da faixa de pedestre, na rua dos Manacás.

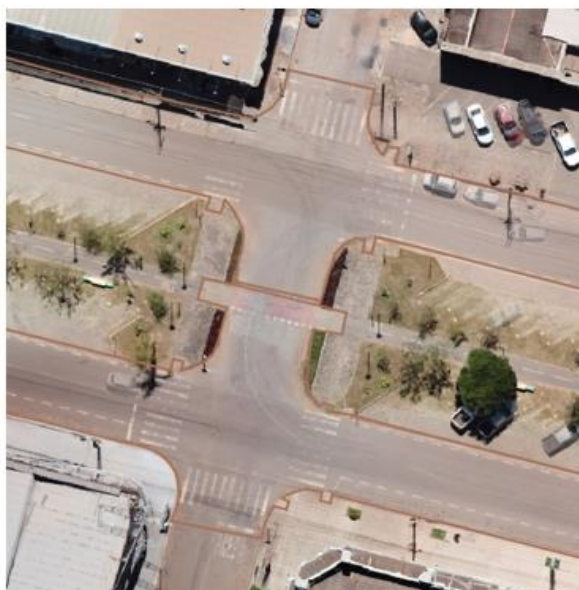
c) Rua das Samambaias

No trecho entre a Rua das Samambaias e a avenida Tarumãs foram encontrados obstáculos no passeio, que se encontrava todo quebrado e com vários buracos, impedindo, desse modo, que um cadeirante ou uma pessoa com mobilidade reduzida, transitasse sem dificuldades.

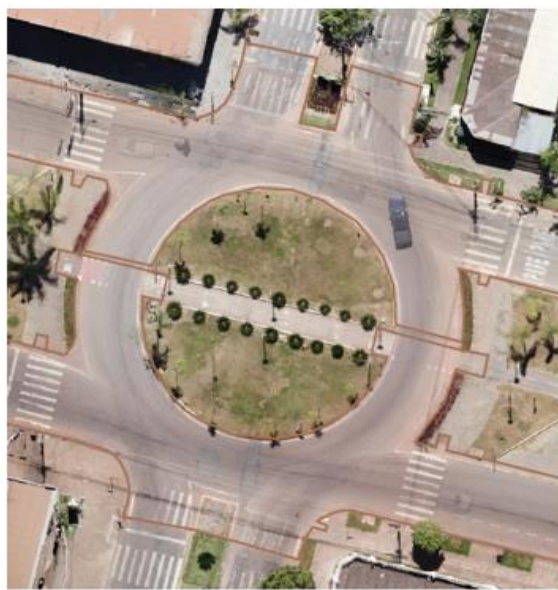
d) Avenida dos Jacarandás

Na travessia da avenida Jacarandás, encontraram-se vários obstáculos para a conclusão da travessia. Um dos acessos presentes não tinha calçada e também largura inferior à mínima necessária para passagem de um cadeirante.

Em outra situação, verificou-se a falta da rampa de acesso e também vários obstáculos em cima da calçada, impedindo, até mesmo, passagem segura para os pedestres e, principalmente, o acesso de um cadeirante.

A norma NBR9050/2015 permite que haja um rebaixamento de calçada entre canteiros, para que haja travessia, desde que este tenha a largura igual ao comprimento da faixa de pedestres. Neste caso, também não há presença de faixa de pedestres. Torna-se impossível que um cadeirante tenha acesso à calçada porque, além de não ter um rebaixo de guia, não há uma rampa de acesso e também há presença de obstáculos, como o poste e um lixo de concreto.

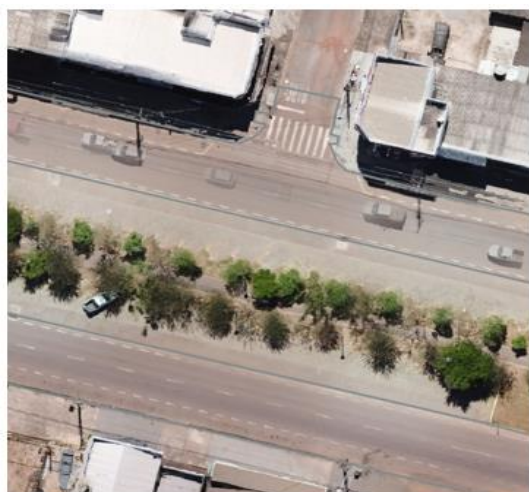
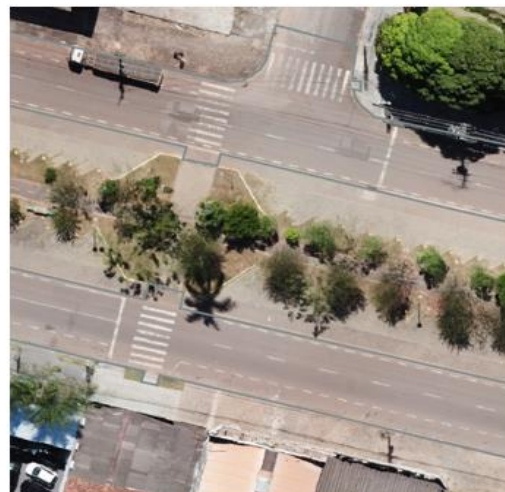
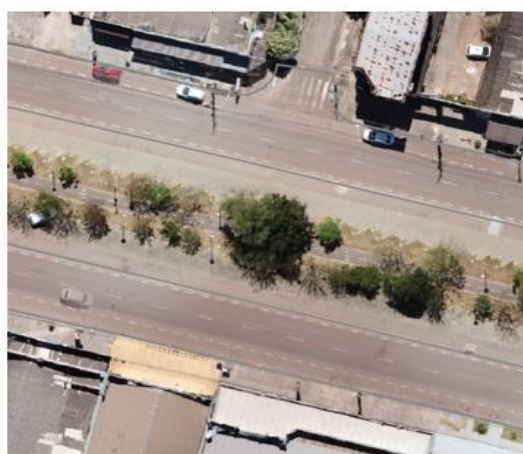
Figura 8: Levantamento do quantitativo de rampas de acesso existentes T2

No trecho T2, presente na Figura 8, verificou-se a presença de 15 acessos; entre eles, rampas de acesso e rebaixos. Duas das 15 rampas encontradas tinham a largura mínima de 1,50 m, porém não apresentavam abas laterais de 0,50 m, conforme solicitado pela norma NBR9050/2015 e também uma encontrava-se quebrada.

As rampas que dão acesso aos canteiros centrais não podem ser consideradas rampas de acesso acessíveis por não atenderem à NBR9050. São apenas rebaixos feitos para que as pessoas possam transitar, sem demarcações ou abas laterais. No entanto, os rebaixos apresentavam obstáculos para passagem de um cadeirante. O obstáculo é posto para que veículos não façam a travessia por este trajeto, mas acabam impedindo que um cadeirante trafegue. A distância entre um obstáculo e outro é de 0,80 m.

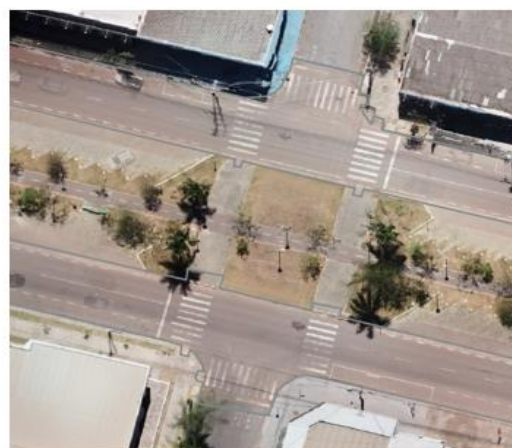
d) Rua das Primaveras

Presença de muitas rampas com largura inferior a 1 m e, como exemplo, a calçada da Rua das Primaveras, que não apresentava o rebaixo nos seus terminos, claramente impedindo que um cadeirante consiga acessar a elas, nem efetuar a travessia. Neste trecho, não foi encontrado nenhum obstáculo nos passeios.

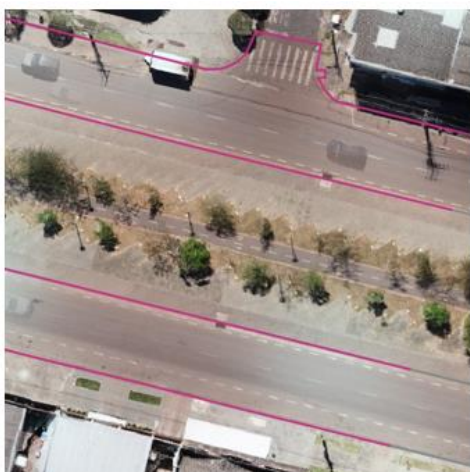
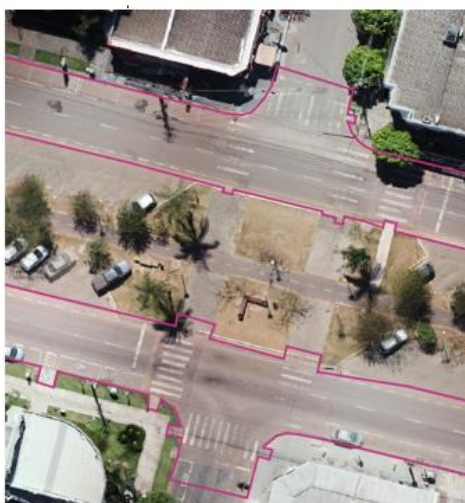
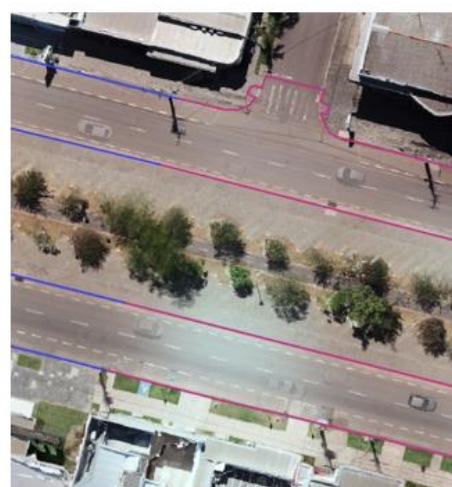
Figura 9: Levantamento do quantitativo de rampas de acesso existentes T3

Analisando o trecho T3 da Figura 9, encontraram-se 27 rampas de acesso e rebaixos. Uma das rampas encontradas em frente a um hospital da avenida, tinha todos os critérios da norma para ser acessível, porém a largura era de 1,20 m. A inclinação era menor que 8,33%, ela também estava pintada com um símbolo de cadeirante, representando a acessibilidade. Permitindo acesso à vaga de veículos para deficientes físicos, também sinalizada para cadeirantes, porém a rampa não atende ao critério de largura mínima da NBR9050/2015.

Muitas rampas apresentaram largura inferior a 1,10 m e muitas calçadas não tinham a rampa de acesso nos seus terminos, impedindo que um cadeirante consiga acessar às ruas ou efetuar a travessia. A grande parte dos acessos das calçadas ao entorno da avenida eram, simplesmente, rebaixo do meio fio, sem dimensões e marcações, mas apresentavam largura mínima solicitada de acordo com o tamanho da faixa de pedestres pela NBR9050/2015.

Entre a rua dos Papiros e a rua das Rosas localizou-se um único trecho de piso tátil direcional e de alerta, em frente a uma clínica médica. O piso tátil direcional foi instalado corretamente, o qual poderá guiar corretamente uma pessoa com deficiência visual.

Os pisos táteis direcionais tiveram finalização na rampa de acesso, com a instalação apenas de um piso tátil de alerta em seu termino, não seguindo a norma, a qual solicita que o piso tátil de alerta preencha a largura total da rampa, dando um total aviso aos deficientes físicos de que a rampa acabou.

A rampa apresenta largura de 1,15 m e inclinação inferior a 8%, porém, observa-se que o piso tátil de alerta não foi instalado corretamente.

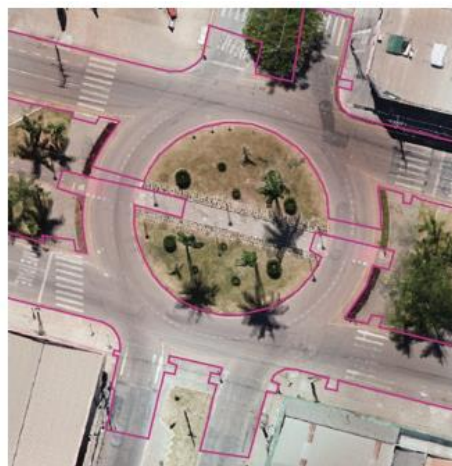
b) Avenida das Sibipirunas

Na travessia da avenida Sibipirunas, no canteiro de separação das duas vias, as rampas presentes não apresentavam dimensões mínimas e também caracterizavam uma inclinação superior a 8,33%, dificultando muito a travessia.

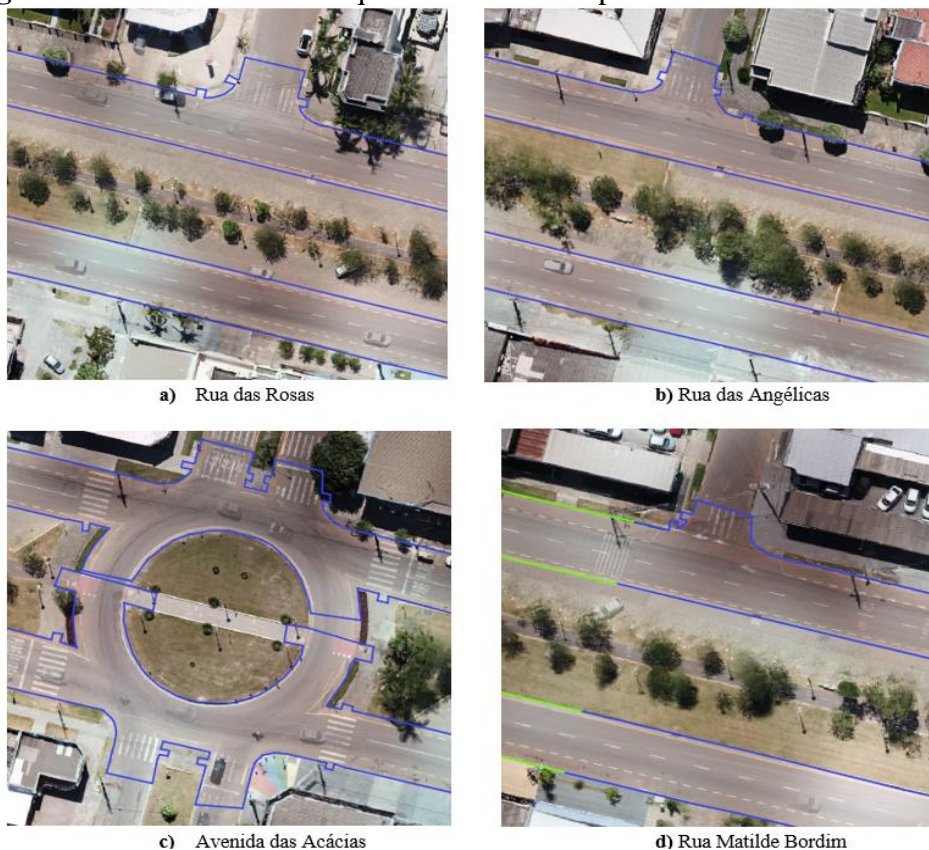
Figura 10: Levantamento do quantitativo de rampas de acesso existentes do T4

No trecho T4, conforme ilustrado na Figura 10, localizou-se um total de 23 acessos entre eles rampas e rebaixos; cinco rampas de acesso encontradas apresentaram a largura mínima de 1,50 m, conforme solicitado pela norma NBR9050/2015.

Em alguns trechos, não foi identificada a presença de rampas de acesso para travessia. Muitas rampas presentes tinham largura de 0,80 m, impedindo, portanto, que um cadeirante consiga acessar às ruas ou efetuar a travessia devido, como se observou, às condições de muitas delas. Rampas muito curtas oferecendo um perigo para cadeirantes que possam transitar por ali, também se encontrou uma grande diferença, quando a rampa acaba e se faz necessário a subida no leito carroçável. A norma sugere que se tenha uma faixa de transição para que não ocorra um grande desnível.

No trecho entre a rua das Rosas e a rua das Angélicas, localizou-se um obstáculo causado pela deterioração da calçada, originando grande dificuldade de passagem para cadeirantes e, até mesmo, para os pedestres. Este é um dos principais ocorrentes na avenida Tarumãs, há muitas rampas quebradas, deterioradas, muitas das vezes é impossível trafegar pela mesma até mesmo para os pedestres.

Nas vias que compõem a rotatória da avenida das Acácias, foram identificados muitos rebaixos de guia apenas, não constituindo-se em uma rampa de acesso, conforme sugerido pela NBR9050/2015.

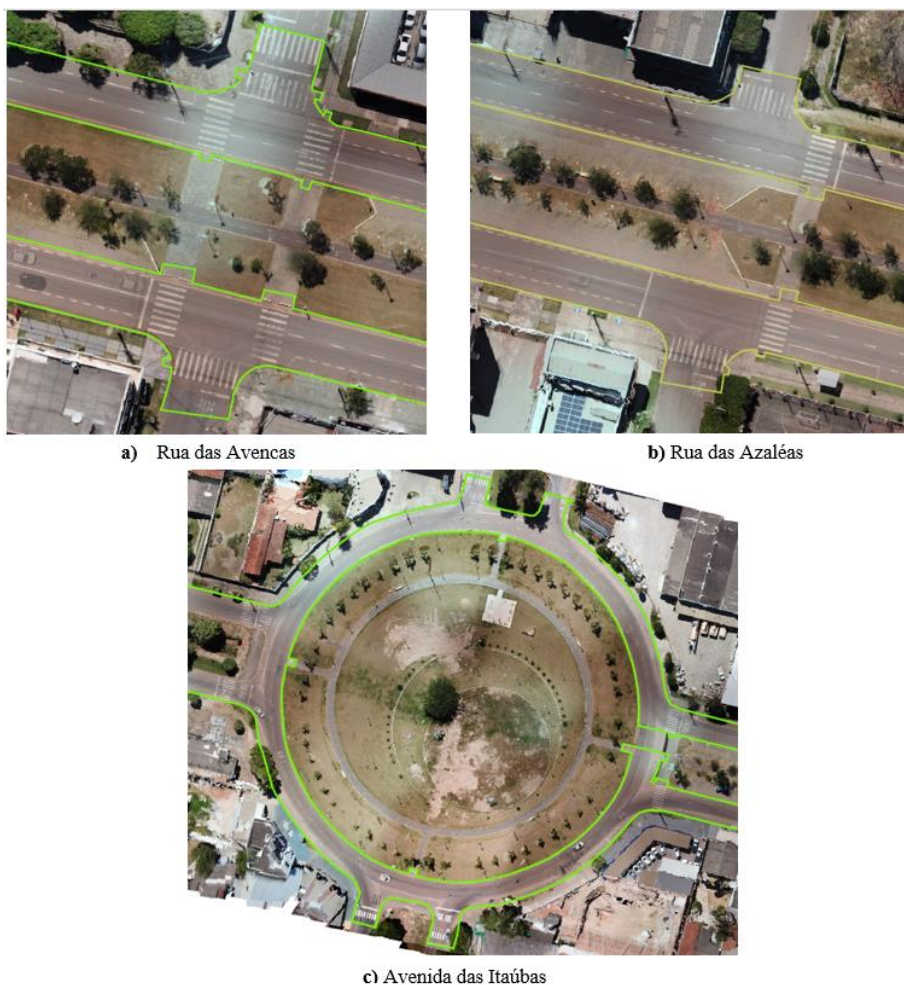
Figura 11: Levantamento do quantitativo de rampas de acesso existentes do T5

Analisando o Trecho 5, apresentado na Figura 11, encontraram-se 19 acessos entre rampas de acesso e rebaixos. Apenas um dos acessos encontrados apresentavam a largura mínima de 1,50 m, conforme solicitado pela norma NBR9050/2015.

Muitas rampas com largura inferior a 1 m e várias calçadas sequer apresentavam o rebaixo nos seus términos, decorrendo que um cadeirante não consiga acessar a elas, nem efetuar a travessia das vias. Neste trecho, não foi encontrado nenhum obstáculo nos passeios, todos respeitavam o mínimo de 1,20 m.

Para acesso aos canteiros centrais, só foram encontrados rebaixos e, como exemplo, o da rua das Avencas que apresentava obstáculos para que veículos não tivessem acesso por estes canteiros. Os obstáculos nesses acessos tinham distâncias de 0,80 m um do outro, dificultando a passagem de um cadeirante. Estes não podem ser considerados rampas de acesso acessíveis por não atenderem à NBR9050. São apenas rebaixos feitos para que as pessoas possam acessar, sem demarcações ou abas laterais.
