# ANÁLISE DE MANIFESTAÇÕES PATOLÓGICAS EM PONTES LOCALIZADAS NA REGIÃO NORTE DO ESTADO DE MATO GROSSO

MARIELI LURDES BEZERRA<sup>1</sup>  
LETÍCIA REIS BATISTA ROSAS<sup>2</sup>

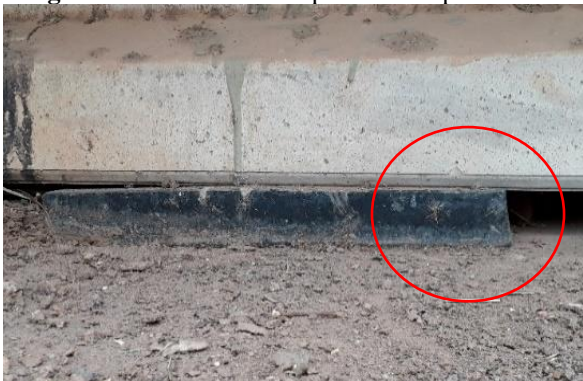
**Imagem 7:** Vista lateral do aparelho de apoio.

**Manifestação encontrada:** (Imagem 7) Esmagamento do aparelho de apoio em apenas uma das extremidades; (Imagem 8) Elemento de madeira empurrando o aparelho de apoio; (Imagem 9) Aparelho contendo resíduos de concreto e desalinhado com a extremidade da viga; (Imagem 10) Manchas brancas.

**Recuperações possíveis:** (Imagem 7) Substituição do aparelho; (Imagem 8) Retirada do elemento em madeira e verificação de possível interferência na funcionalidade do aparelho de apoio, realizando a sua substituição se necessário; (Imagem 9) Limpeza de qualquer detrito que esteja atuando sobre o aparelho de apoio e verificação da presença de deformações e da sua funcionalidade e, caso necessário, reposicionar ou substituir; (Imagem 10) Retirada dos elementos deteriorantes, limpeza da superfície e verificação da funcionalidade do aparelho, podendo haver a substituição. A não substituição, devida em casos necessários, pode levar a danos estruturais ou ao colapso da estrutura devido aos movimentos de rotação e translação entre a ligação tabuleiro-pilar

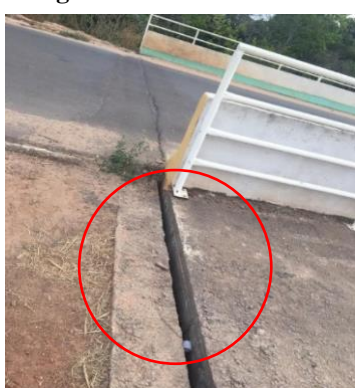
**Imagem 11:** Vista do tabuleiro.

**Manifestações encontradas:** (Imagem 11) Ausência de junta de construção na cabeceira da ponte; (Imagem 12) Obstrução no espaço para junta de construção através de elemento de madeira e a pavimentação; desnível entre o pavimento de acesso e a cabeceira da ponte; (Imagem 13) Desagregação do concreto no espaço das juntas longitudinais; (Imagem 14) Obstrução das juntas de dilatação; (Imagem 15) Desagregação do concreto do pavimento na região das juntas; (Imagem 16) Lábio polimérico danificado; (Imagens 17 e 18) Juntas de dilatação obstruídas e danificadas.

afetada, além de limpeza e selagem ou substituição da junta, e reperfilamento do pavimento nos locais com desníveis; (Imagem 14) Realização de limpeza periódica; (Imagem 16) Substituição das juntas e lábios poliméricos danificados; (Imagens 17 e 18) Retirada do pavimento sobre as juntas, limpeza da superfície e eliminação dos detritos; nivelamento entre o pavimento e a junta de dilatação e substituição.

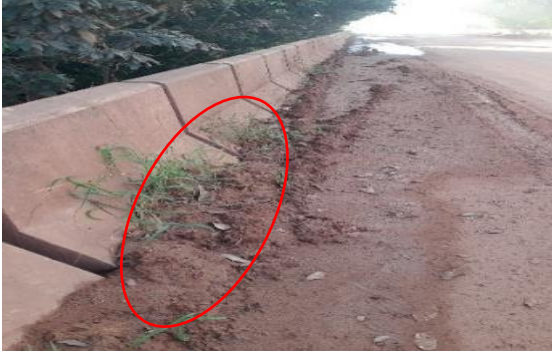
**Imagem 19:** Lateral da pista do tabuleiro.

**Manifestações encontradas:** (Imagem 19) Presença de terra e vegetação nas laterais da pista de rolamento e de umidade no concreto; (Imagem 20) Bloqueio do espaço entre as barreiras de segurança; (Imagem 21) Recalque do solo na cabeceira da ponte; (Imagem 22) Irregularidades no aterro próximo à cortina de contenção e pilares de extremidade.

**Recuperações possíveis:** (Imagem 19) Limpeza periódica da pista de rolamento sobre o tabuleiro, principalmente em épocas de chuvas intensas; (Imagens 20 e 22) Execução de um sistema de drenagem eficiente próximo aos acessos da ponte para desviar o percurso do escoamento da água; (Imagem 21) Execução de placa de transição apoiada na extremidade da obra e no próprio aterro, sendo este apoio responsável pelo nivelamento da placa.

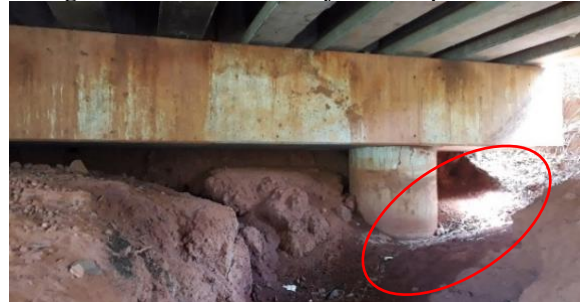
**Imagem 22:** Erosão do solo junto aos pilares.

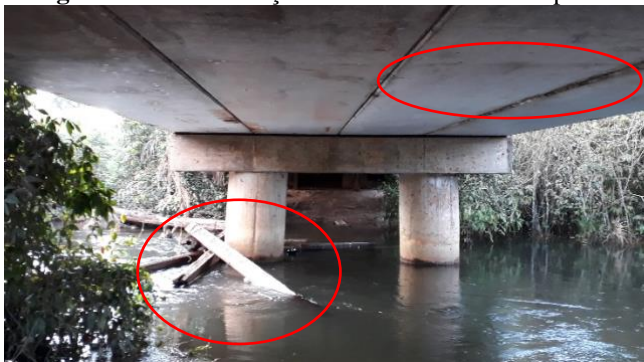
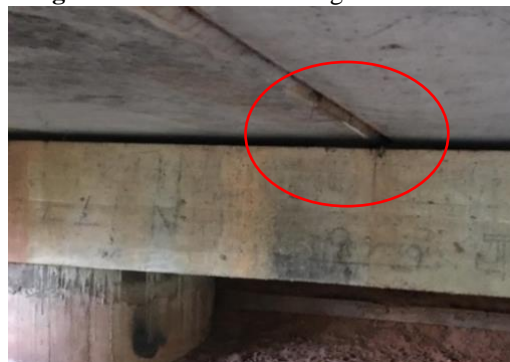
**Manifestação encontrada:** (Imagens 23 e 24) Desnível entre as vigas longarinas localizadas no sentido de tráfego Santa Carmem – Sinop/MT, sendo deslocamento vertical para baixo com variação de 1 a 2,5cm, correspondendo à presença de flechas na extensão longitudinal do elemento estrutural; (Imagem 23) Elementos de madeira exercendo força axial sobre o pilar esquerdo submerso; (Imagem 25) Fissuras longitudinais no pavimento na mesma direção onde há desnível na face inferior das vigas; (Imagem 26) Aumento progressivo de até 3cm no espaçamento entre as vigas, no sentido longitudinal.

**Causas possíveis:** (Imagens 23, 24, 25 e 26) Deformações por excesso de carga e fadiga que estão agindo sobre a estrutura provocando também fissuras no material de acabamento do pavimento asfáltico e deslocamentos laterais das vigas; ou falha no processo executivo das vigas com deformações; (Imagem 23) Ação humana, através do lançamento inadequado de material na água, gerando possíveis deformações no elemento afetado, por excesso de carga axial horizontal atuante.

**Recuperações possíveis:** (Imagens 23, 24 e 26) Monitoramento das deformações, através de inspeções periódicas, com possibilidade de reforço estrutural caso as flechas ultrapassem o limite permitido na norma 9062/2017 (Projeto e execução de estruturas de concreto pré-moldado), que é de aproximadamente 6,66cm ( $L/300$ ), correspondente à peça solidarizada final diferida no tempo para vãos maiores do que 15m e menor ou igual a 20m; além do controle do espaçamento entre as vigas; (Imagem 23) Retirada dos elementos de madeira do local; (Imagem 25) Medição da profundidade da fissura e monitoramento para definir se está ativa ou não, remoção da camada de pavimento betuminoso e reperfilamento do desnível existente, seguindo com a limpeza do local e selagem, além de inspeções periódicas para verificar se há surgimento de novas fissuras.

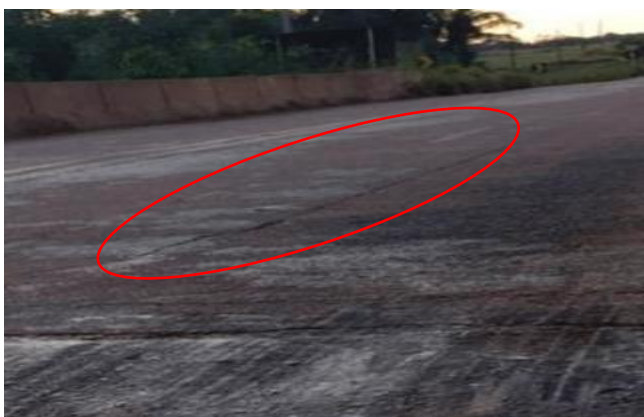
**Imagem 25:** Fissura no pavimento.

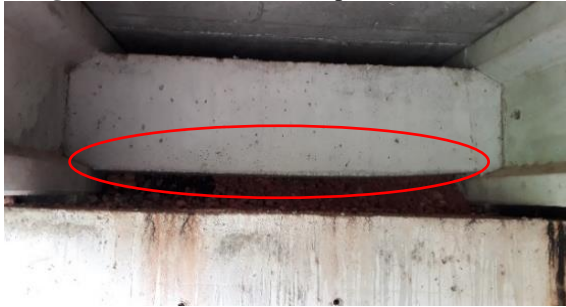
**Imagem 27:** Transversina de apoio.

**Manifestações encontradas:** (Imagem 27) Flecha na parte inferior da viga transversina; (Imagem 28) Presença de lona plástica anexada ao concreto presente na face inferior da laje; (Imagem 29) Tronco de árvore entre as barreiras de proteção; (Imagem 30) Presença de árvore justaposta próxima à cortina e aba lateral da ponte.

**Recuperações possíveis:** (Imagem 27) Vistoria periódica para análise do comportamento da transversina ao longo do tempo; (Imagem 28) Retirada do elemento plástico, e não havendo comprometimento da armadura, deve ser feita a remoção do concreto solto, a limpeza da superfície local no entorno da desagregação e a reconstrução da seção a ser recuperada, utilizando argamassa polimérica/ graute ou microconcreto; (Imagens 29 e 30) Retirada dos elementos que podem interferir no desempenho da estrutura.

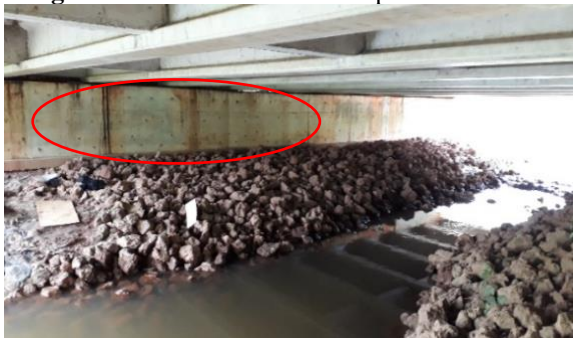
**Imagem 31:** Vista do encontro da ponte.

**Manifestações encontradas:** (Imagens 31, 32, 33 e 35) Manchas avermelhadas e escuras no sentido vertical ou horizontal; (Imagem 33) Obstrução do espaçamento entre as longarinas; (Imagem 34) Manchas brancas na face inferior do topo da longarina, cuja seção é do tipo T.

**Causas possíveis:** (Imagem 31, 32, 33) Potencial desenvolvimento de reações álcali-agregado (RAA) ao longo do tempo por exposição contínua da superfície do concreto ao escoamento de água por possíveis falhas ou ineficiência das juntas de dilatação ou inexistência de sistema de drenagem correto, podendo resultar em degradação do concreto, perda de cobrimento e armaduras expostas; (Imagem 32) Indícios de resíduos resultantes de fumaça (CO<sub>2</sub>), proveniente da ação humana sobre a estrutura; (Imagem 33) Presença de agentes externos na estrutura (cupins) em região de umidade devido à infiltração de água e proximidade com vegetação; (Imagem 34) Eflorescência do concreto devido a lixiviação que ocorre com a infiltração de água e escoamento contínuo; (Imagem 35) Ausência de pingadeiras, podendo desencadear, ao longo do tempo, a reação álcali-agregado (RAA), desagregação, perda de cobrimento e armaduras expostas.

**Recuperações possíveis:** (Imagem 31) Aplicação de selante ou adaptação para colocação de perfil de elastômero na junta de construção; limpeza da superfície de concreto alterada pelas manchas e aplicação de material impermeabilizante sobre substrato com argamassa de revestimento sem cal; (Imagens 32, 33 e 35) Identificação e selagem dos pontos de infiltração, monitoramento periódico do elemento estrutural; limpeza da superfície afetada e aplicação de impermeabilizante adequado; substituição de juntas de dilatação danificadas que permitem a passagem de água; (Imagem 33) Limpeza do local, eliminando a obstrução encontrada e avaliação funcional do elemento estrutural afetado; (Imagem 34) Limpeza da superfície com ácido acético seguida de lavagem com muita água para retirada de resíduos, recomposição da estrutura afetada e solução dos pontos de infiltrações; uso de material impermeabilizante sobre substrato com argamassa de revestimento sem cal para as manchas vermelhas.

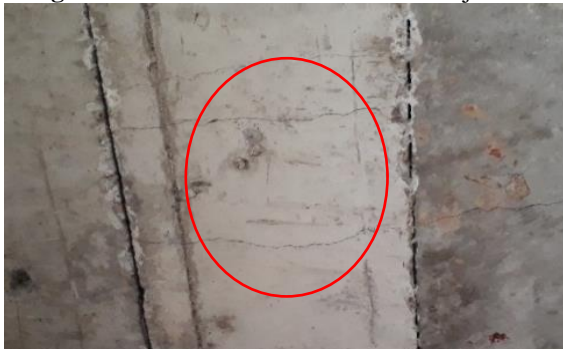
**Imagem 36:** Fissuras na face inferior da Laje.

**Manifestação encontrada:** (Imagem 36) Fissuras perpendiculares ao sentido longitudinal da laje, com concentração no meio do seu comprimento; (Imagem 37) Fissuras na direção horizontal, contornando o pilar, e presença de pequenas manchas brancas próximas às fissuras; (Imagem 38) Fissuras horizontais próximas à base de contato do pilar com o solo; (Imagem 39) Fissuras horizontais na travessa e desagregação do concreto nas bordas inferiores.

**Causas possíveis:** (Imagem 36) Fissuras de flexão/tração devido à ausência de armadura positiva na posição de resistência à tração, aumentando as solicitações para o concreto; (Imagem 37) Reparo mal executado, com traço inadequado e sem ausência de limpeza correta da superfície de concreto já existente; (Imagem 38) Indício de recalques diferenciais do solo na fundação e/ou falhas na execução da concretagem, com erro na etapa de vibração do concreto; (Imagem 39) insuficiência no cobrimento nominal ou por reações de hidróxido de cálcio ou com íons de sulfato e aluminato.

**Recuperações possíveis:** (Imagem 36) Identificação de fissuras ativas ou inativas através do uso de pasta de gesso injetada pelo período de 24 horas. Caso haja aberturas nesta pasta, são fissuras ativas e o reparo ocorre com uso de injeção de resina epóxica, através de purgadores distantes, na proporção de 1,5 vez a profundidade dessa fissura, sendo intervalos selados. Em caso de inativas, ocorre a escovação ou o alargamento em forma de V e a recomposição da superfície com argamassa de cimento e areia ou resina epóxica; (Imagem 37) Retirada do reparo realizado, remoção do concreto solto, picotagem até a região próxima à superfície do novo reparo, processo de limpeza, jateamento, proteção da armadura e reconstrução da seção a ser recuperada, seguindo procedimento anterior; (Imagem 38) Análise específica das fissuras e realização de inspeção periódica para verificar se elas estão sendo progressivas; (Imagem 39) Remoção do concreto solto, tratamento das armaduras com a limpeza por jato de sílica ou com inibidor de ferrugem, execução do cobrimento da armadura com uso de epóxi ou reconstrução da seção a ser recuperada com uso de argamassa polimérica/graute ou microconcreto.

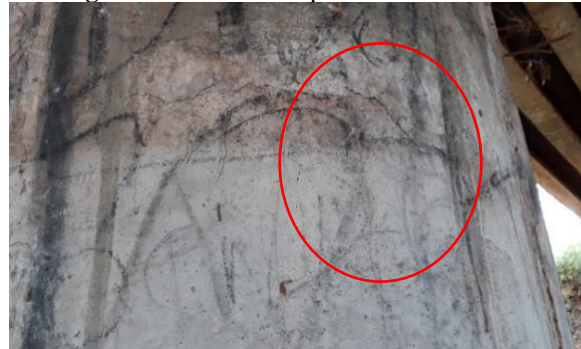
**Imagem 37:** Fissuras no pilar.

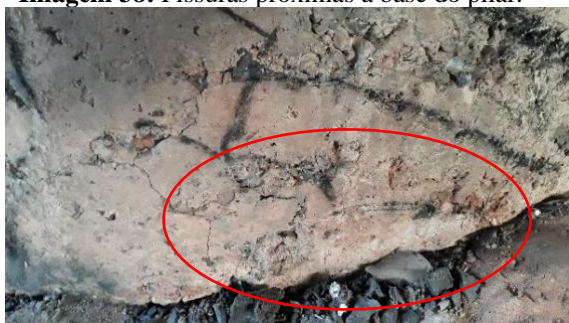
**Imagem 38:** Fissuras próximas a base do pilar.

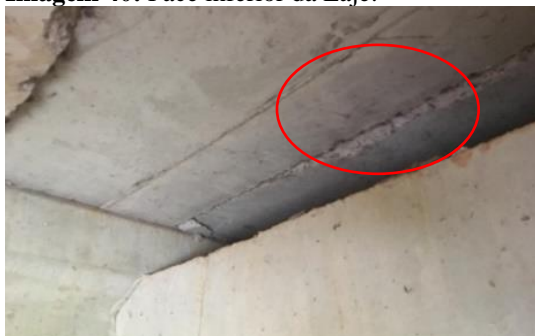
**Imagem 40:** Face inferior da Laje.

**Manifestações encontradas:** (Imagem 40) Desagregação do concreto ao longo de todo o comprimento da junta de concretagem localizada na borda da face inferior da laje; (Imagem 41) Presença de grandes vazios (“bicheiras”) e deterioração do concreto na parte inferior da viga longitudinal; (Imagem 42) Desagregação do concreto nas bordas laterais inferiores das longarinas; (Imagem 43) Desagregação de concreto, em pedaço, na superfície de apoio inferior da longarina; (Imagem 44) Desplacamento do concreto; (Imagem 45) Presença de vazios no concreto; (Imagem 46) Exposição dos agregados do concreto.

**Causas possíveis:** (Imagens 40, 41, 42 e 45) Falhas na concretagem, deficiência ou excesso na operação de vibração do concreto e (Imagem 41, 44 e 46) presença de concreto poroso; (Imagem 43) Falha de execução durante a montagem da viga longitudinal no seu local definitivo, provocando força de contato maior na lateral inferior direita, resultando em trinca e desagregação do concreto; (Imagem 44) Presença de solo com excesso de umidade, a qual está penetrando nos poros do concreto, resultando em perda parcial de cobertura da armadura; (Imagem 46) Não utilização de concreto de baixa permeabilidade.

**Recuperações possíveis:** (Imagens 40, 41, 42, 43, 44 e 45) Remoção do concreto solto, picotagem da região, processo de limpeza, jateamento com sílica ou uso de inibidor de ferrugem, proteção com cobertura da armadura e reconstrução da seção a ser recuperada com uso de argamassa polimérica/graute ou microconcreto, dependendo da profundidade da degradação; (Imagens 41 e 44) com adição de microsílca para reduzir a permeabilidade do concreto à entrada de umidade; (Imagem 46) Reforço do elemento estrutural com uso de microsílca para reduzir a permeabilidade e aumentar resistência mecânica do concreto.

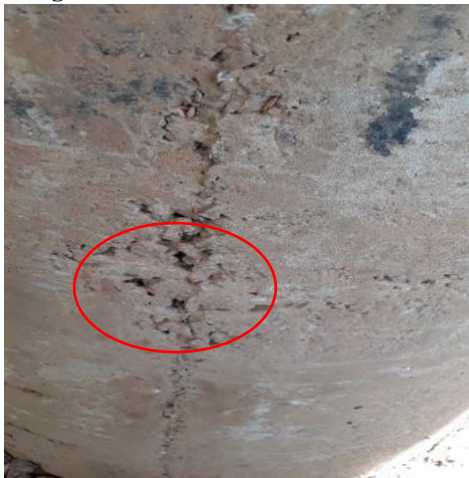
**Imagem 45:** Pilar com vazios no concreto.

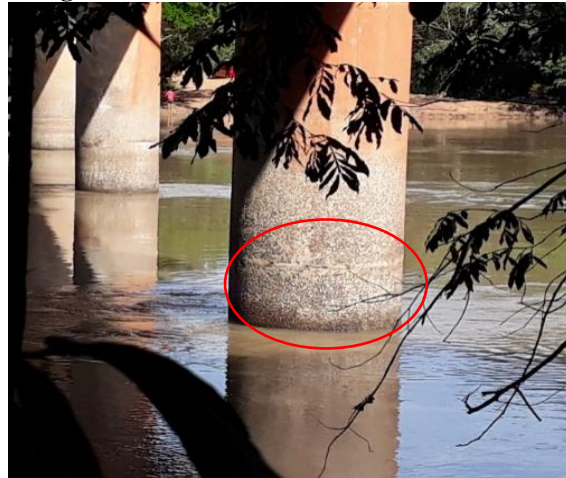
**Imagem 46:** Pilares submersos.

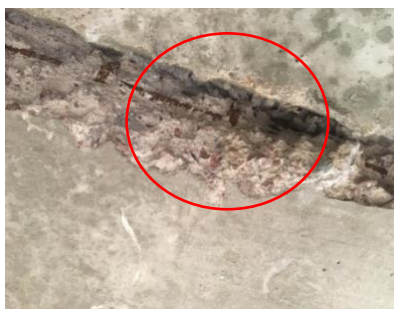
**Imagem 47:** Laje inferior.

**Manifestações encontradas:** (Imagem 47) Armadura exposta na face inferior da laje, na região das juntas de concretagem; (Imagem 48) Armadura exposta e presença de manchas brancas no pilar; (Imagem 49) Presença de corrosão na armadura.

**Causas possíveis:** (Imagens 47, 48 e 49) Desagregação do concreto por falha de execução da concretagem através de vibração incorreta ou por insuficiência na espessura do cobrimento nominal; (Imagem 48) Atuação de lixiviação, causando eflorescência no concreto e corrosão da armadura de maneira generalizada.

**Recuperações possíveis:** (Imagens 47, 48 e 49) Remoção do concreto solto, limpeza da superfície local, tratamento das armaduras com a limpeza por jato de sílica ou por uso de inibidor de ferrugem, além da execução do cobrimento da armadura com uso de epóxi ou a reconstrução da seção com uso de argamassa polimérica/graute ou microconcreto. No caso de corrosão, sua remoção se dá com o uso de escovas de aço ou lixas, seguida do tratamento indicado, além de verificação do nível de perda de seção da armadura; sendo esta superior a 10%, deve haver complementação da referida armadura; porém, sendo inferior a 10%, faz-se a proteção com argamassa de alto teor de cimento, graute ou argamassa epóxi para garantir o cobrimento necessário.

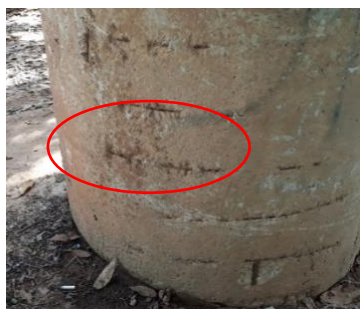
**Imagem 48:** Armadura exposta.

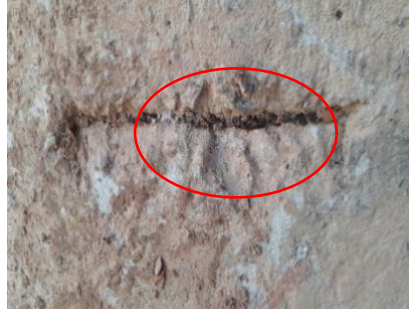
**Imagem 49:** Corrosão na armadura.
