ESTUDO DE CASO REFERENTE A RECUPERAÇÃO DO TÚNEL DE UM SILO FUNDO MELITA “V”

SABRINA ARAÚJO ZANATTA¹
WANIEL APARECIDO FÉLIX COUTINHO²

RESUMO: Nas dificuldades enfrentadas pelo setor agroindustrial hoje no Brasil, os cuidados na execução de qualquer projeto são muito importantes. Desta forma, esse trabalho tem como objetivo ajudar futuros engenheiros que podem enfrentar diversas situações na execução de uma obra de um silo. Em forma de estudo de caso, o presente trabalho irá apresentar os danos de um silo graneleiro com capacidade de 12.890 toneladas construído na cidade de Sorriso-MT. Apresentará alguns fatos que podem ter levado a aparição de fissuras após a sua primeira utilização, além de apresentar o estudo realizado pelos professores Doutores Andrés Batista Cheung e Carlito Calil Filho na busca da melhor solução para a recuperação do silo e o estudo realizado pela empresa gerenciadora da obra, confirmando a eficiência da recuperação. Com a dificuldade em encontrar materiais e normas brasileiras estabelecidas, a pesquisa se espelhou em outros trabalhos distintos que tratavam sobre o fluxo e esforços dos silos, além dos documentos dos estudos realizados por profissionais especi

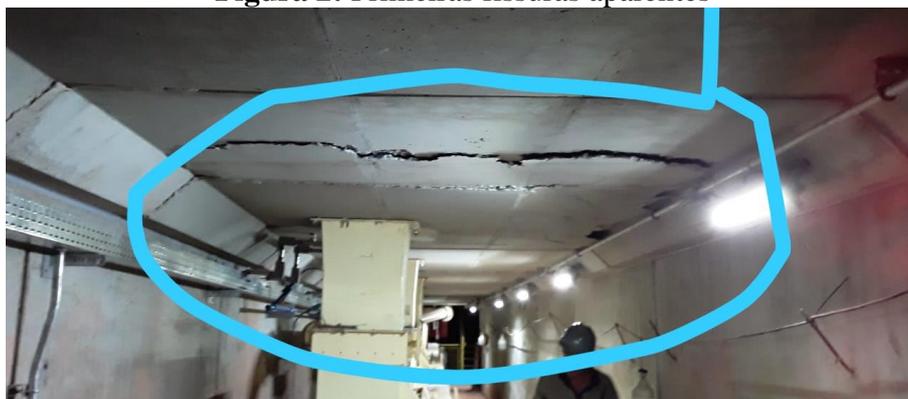
Figura 2: Primeiras fissuras aparentes

As fissuras apareceram após o primeiro carregamento de 10 mil toneladas, o silo apresentou fissura de flexão e cisalhamento na laje do túnel do silo, na região de contato das rampas de concreto com a laje, como apresentado na Figura 2. Com a aparição das primeiras fissuras foi solicitado o esvaziamento de imediato do silo para a segurança dos colaboradores.

Com base nas informações repassadas pelo projetista aos professores, os mesmos chegaram ao consenso de que a forma executiva do fundo do silo Melita, apoiado diretamente ao concreto do túnel de descarga, foi determinante para que o silo sofresse as avarias. Segundo os cálculos teóricos embasados na norma europeia BS EM 1991-4:2006, “Eurocode 1: Actions on structures. Part. 4: Silos and tanks”, os esforços que o túnel sofreu chegou a 58,0 tf/m, mais que os 36,85 tf previstos nos cálculos do projeto.

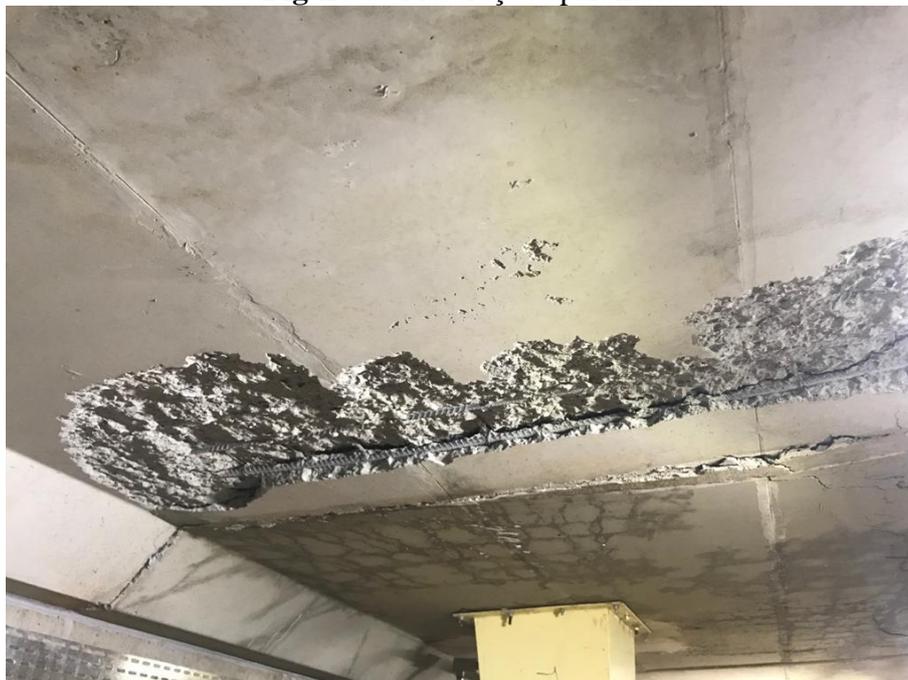
Figura 6: Fissuração aparente.

Cerca de 2 semanas após as primeiras fissuras, em nova visita interna ao túnel percebeu-se que ambas aumentaram consideravelmente, mas se mantendo na região da tremonha. Como mostrado na Figura 6. Segundo o Relatório técnico N°.001/2020 executado em março de 2020 pelos professores doutores Carlito Calil Junior e Andrés Batista Cheung, a principal causa das fissuras no silo é proveniente dos esforços de atrito devidos ao descarregamento mobilizado pela tremonha na laje superior do túnel, que também apresenta excentricidades, provocando flexo-torção na seção do túnel.

Sem a avaliação geotécnica do silo e da capacidade resistente do silo metálico corrugado, os professores recomendaram a execução imediata de escoramento do silo com perfis metálicos para estabilizar a estrutura. Esses perfis metálicos foram distribuídos em toda a estrutura, reforçando os pontos que mais sofre. Como mostrado na Figura 7, retirado do projeto fornecido pelos professores.

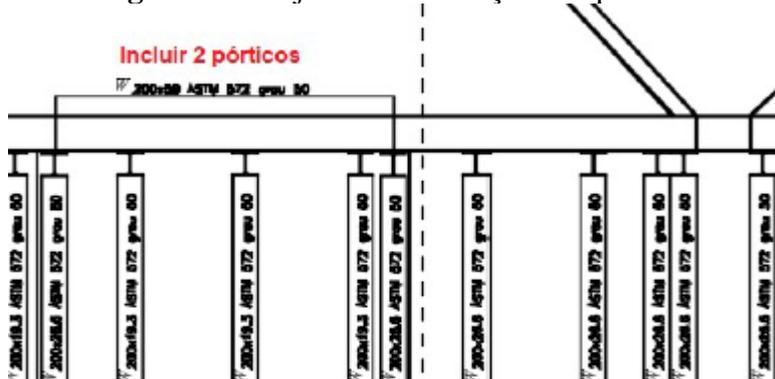
Figura 12: Projeto de localização dos pórticos

Já a empresa gerenciadora que pode realizar o estudo geotécnico, obteve outros resultados, informando que seria necessária a execução de um reforço a mais em alguns pontos da estrutura. De acordo com o memorial fornecido pela gerenciadora, o silo não pode ser carregado completamente, em virtude de os esforços continuarem sendo maiores do que a estrutura suporta.

Os resultados obtidos no carregamento com 30% da capacidade do silo foram de que seria necessário incluir mais dois pórticos em cada extremidade na região que possui alargamento na laje, conforme a Figura 12. Já o carregamento completo do silo, apresentou necessidade de inclusão de pórticos nos trechos 1 e 3, em alguns pontos críticos esse pórtico precisará ser duplo. No total foram localizados 7 pontos críticos, como mostrado na Figura 13.
