# MANIFESTAÇÕES PATOLÓGICAS EM ESTRUTURAS METÁLICAS

## PATHOLOGICAL MANIFESTATIONS AND METALLIC STRUCTURES

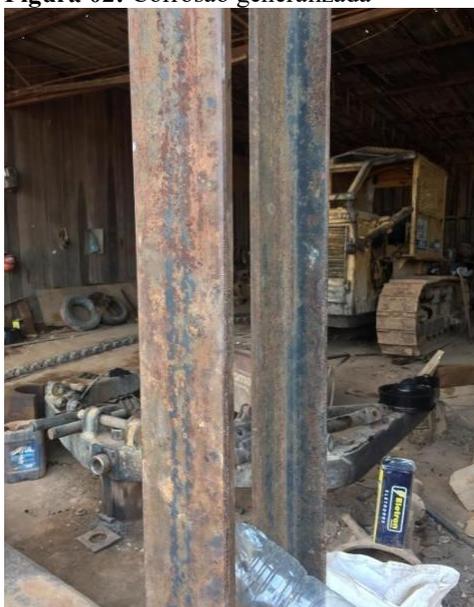
Depois das análises, foi visto que as estruturas estão em processo de corrosão, causadas pela falta de proteção. Nota-se também que se trata de uma estrutura antiga que não teve nenhum tratamento de prevenção até o momento, o que facilitou a deterioração da peça. Podemos classificar o tipo de corrosão encontrada nas estruturas como corrosão generalizada (Figuras 02, 03, 04, 05) ou também conhecida como corrosão uniforme, quando acontece praticamente em toda a superfície da peça de forma generalizada fazendo com que a peça perca até mesmo a espessura.

**Figura 02:** Corrosão generalizada

Na obra 1, é necessário fazer a reparação de toda a estrutura, através de revestimentos por pintura. Podendo utilizar a pintura poliuretânica como revestimento protetor por ser uma pintura bastante resistente ao intemperismo, são ideias para estruturas expostas ao tempo (LIMA 2007).

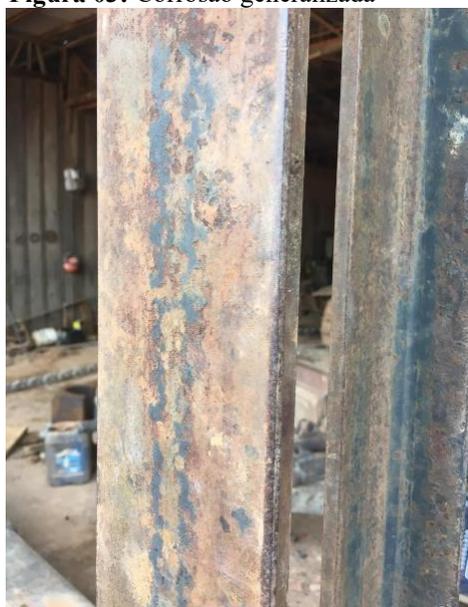
**Figura 03:** Corrosão generalizada

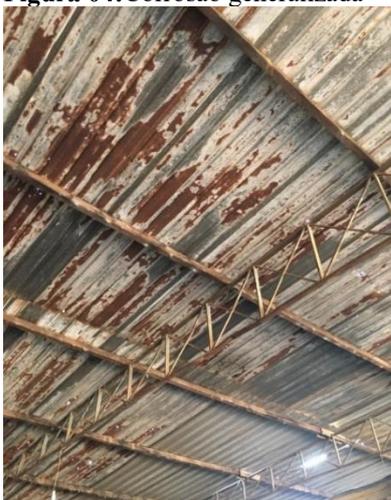
**Figura 04:**Corrosão generalizada

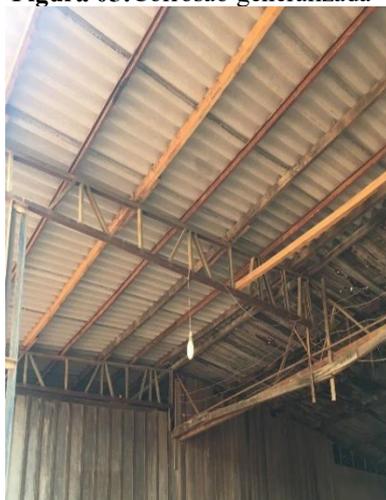
**Figura 05:**Corrosão generalizada

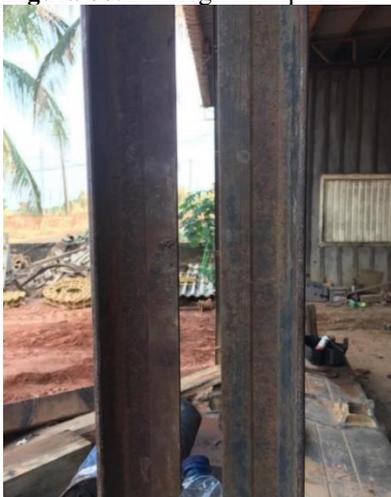
Obra 1: A primeira obra visitada foi um barracão de estrutura metálica utilizado como oficina mecânica, localizado na Rodovia MT-417 na cidade de Nova Bandeirantes-MT. As patologias que foram encontradas nas estruturas da obra 1 são classificadas como patologias adquiridas (Figuras 06, 07), que acontecem por conta de ações do meio externo como poluição atmosférica, umidade, gases e líquidos corrosivos.

**Figura 06:** Patologias Adquiridas

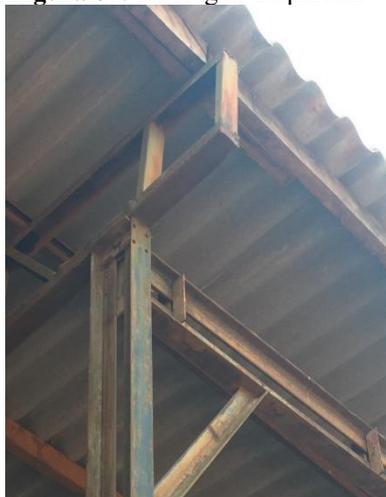
**Figura 07:** Patologias adquiridas

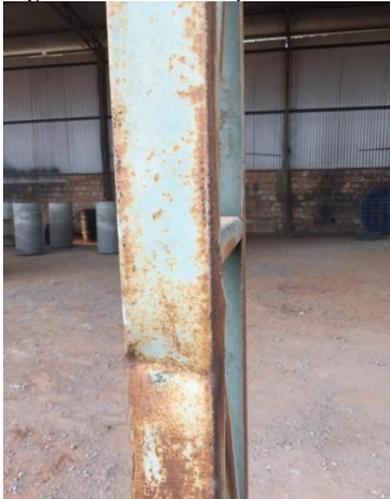
Nessa obra também foram encontradas patologias adquiridas (Figuras 11, 12), causadas pelo contato com o meio ambiente, oxigênio, umidade e corrosão generalizada (Figura 14), causada pela falta de proteção da estrutura. Essa obra possui idade menor que a obra 1, porém até o momento não foi feito nenhum tipo de manutenção. A estrutura possui coloração alaranjada causada pela corrosão por dezincificação (Figuras 08, 09, 10, 13).

**Figura 08:** Corrosão por dezincificação **Figura 09:** Corrosão por dezincificação

Na obra 2, também podemos utilizar proteção por pintura poliuretânica, pois as duas obras possuem grandes similaridades tanto estrutural quanto nas patologias existentes, e esse tipo de proteção é ideal para o caso em si.

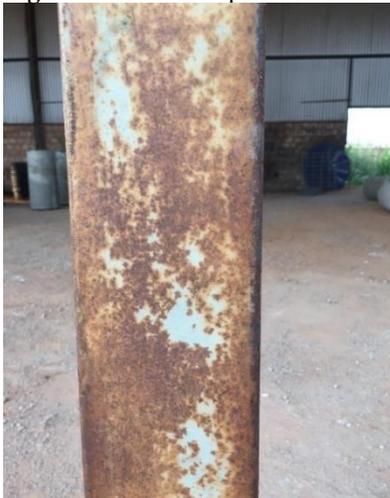
**Figura 10:** Corrosão por dezincificação **Figura 11:** Patologias Adquiridas

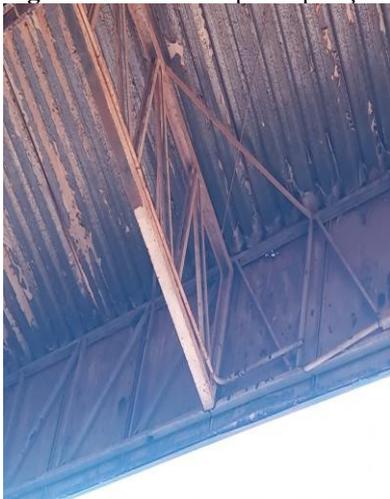
**Figura 12:** Corrosão por exposição a agentes químicos **Figura 13:** Corrosão por dezincificação

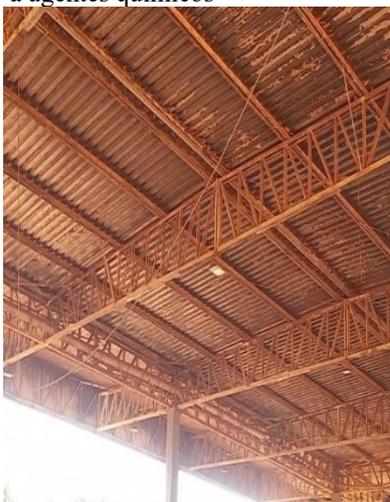
Obra 3: A terceira obra visitada foi um posto de combustível localizado na Rodovia BR-163 no município de Sinop-MT. Nessa obra foram analisadas as vigas e a estrutura da cobertura metálica. Nessa obra, a estrutura possui revestimento em pintura, porém como não houve manutenção a pintura começou a se desfazer. A corrosão se deu por toda a estrutura por exposição ao oxigênio e a agentes químicos (Figuras 15, 17, 18). Também foi encontrado corrosão por dezincificação (Figura 16), esse tipo de corrosão faz com que apareçam manchas alaranjadas ou avermelhadas na estrutura além de reduzir a resistência mecânica do aço.

**Figura 14:** Corrosão por exposição á agentes químicos

Na obra 3, por se tratar de um posto de combustível, é necessário usar um revestimento com uma proteção maior devido aos agentes químicos ali presentes.

Nesta obra podemos utilizar o revestimento por pintura epoxídica, são revestimentos protetores impermeáveis e bastante resistentes a agentes químicos, combustíveis e a umidade. (LIMA 2007).

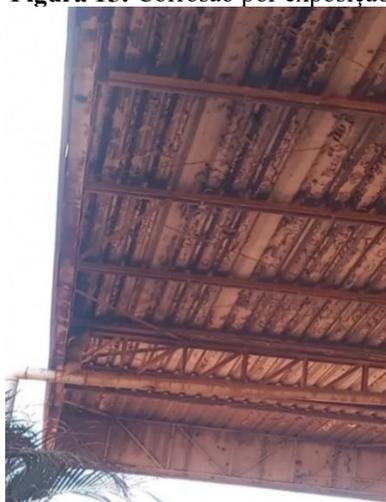
**Figura 15:** Corrosão por exposição á agentes químicos

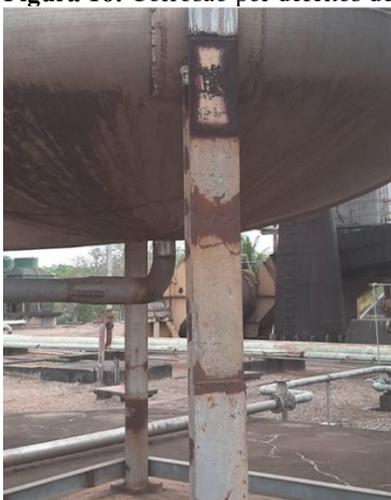
Obra 4: A quarta obra inspecionada é composta por estruturas de tanques de água desmineralizada, localizado na Rodovia BR-163, no pátio da antiga indústria Agroquímica S.A, na cidade de Sinop-MT. Na obra 4, existe corrosão por toda a estrutura, foi feito manutenção durante o funcionamento da indústria, porém agora se encontra desativada. A obra possui patologias causadas por defeitos de solda (Figuras 19, 20, 25,26), patologias causadas pelo acúmulo de umidade nas extremidades (Figura 23), corrosão generalizada (Figuras 21, 22, 24), e corrosão por exposição á agentes químicos, alguns pontos apresentam também corrosão por dezincificação (Figuras 21, 22).

**Figura 16:** Corrosão por defeitos de solda **Figura17:** Corrosão por defeitos de solda

Na obra 4, por se tratar de uma indústria química podemos utilizar a proteção por revestimento metálico, ele é capaz suporta altas temperaturas, grandes impactos e abrasão, e por ser mais resistente que os outros revestimentos são mais indicados para esse tipo de estrutura (LIMA 2007).

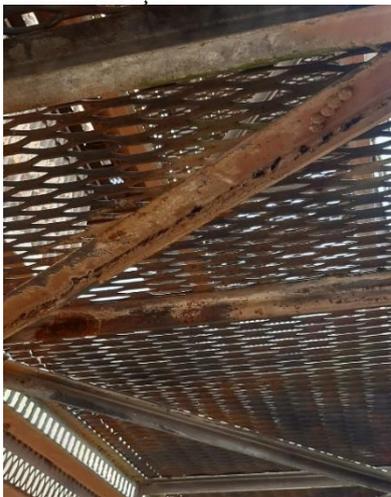
**Figura 18:** Corrosão generalizada e dezincificação

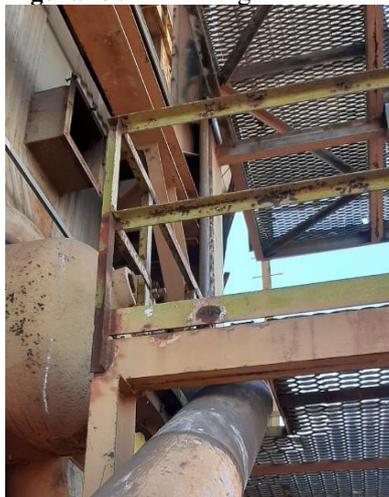
**Figura 19:** Corrosão generalizada e dezincificação

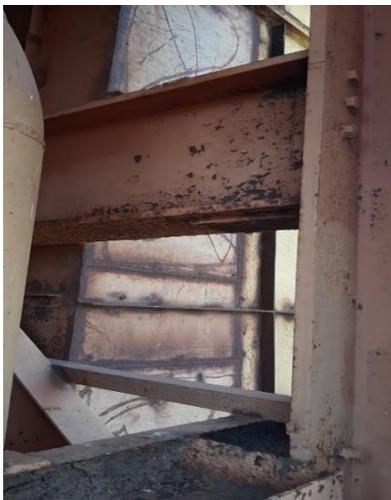
**Figura 20:** Corrosão por acumulo de umidade

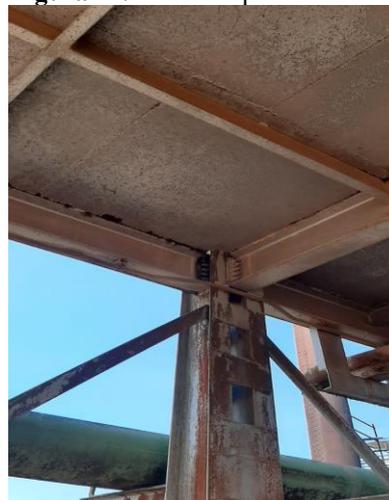
**Figura 21:** Corrosão por defeitos de solda
