**PATOLOGIAS: UMA REVISÃO BIBLIOGRÁFICA SOBRE TRINCAS E
FISSURAS EM ESTRUTURAS DE CONCRETO ARMADO.**

Monografia apresentada à banca avaliadora do curso de engenharia civil, do Centro Educacional Fasipe - FASIPE, como requisito para aprovação na disciplina Trabalho de Conclusão de Curso II, do curso de Engenharia Civil.

3 APLICAÇÃO DE TÉCNICAS DE RESTAURAÇÃO EM ESTUDO DE CASO.

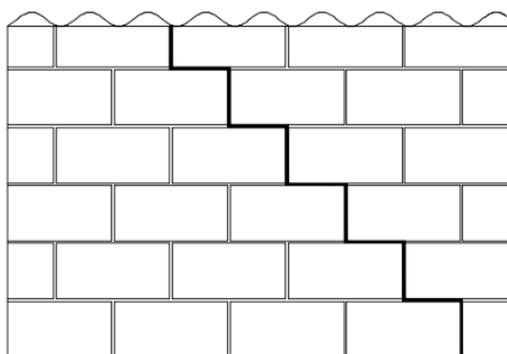
Figura 1: Trinca em muro acompanhando a argamassa de assentamento.

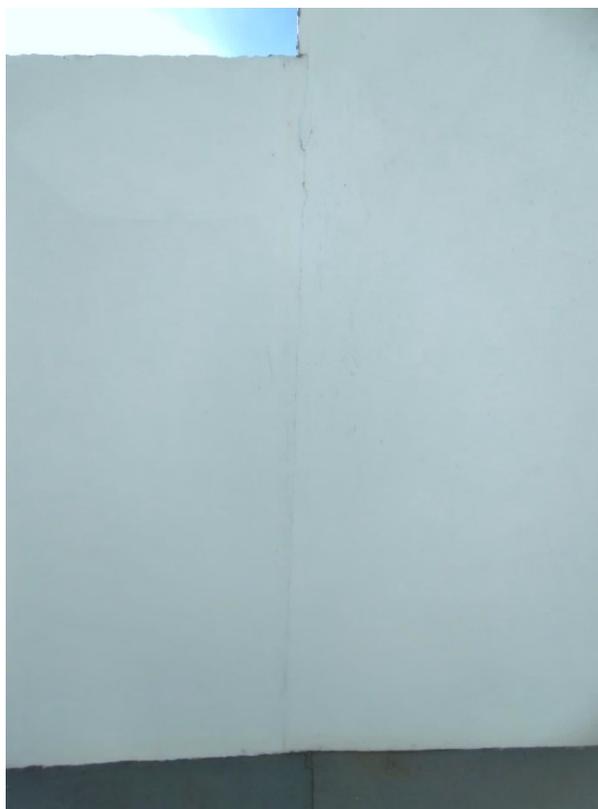
Figura 31: Imagem da fissura.

Após a identificação da fissura, foi observada que sua possível causa seria por movimentação térmica e, mediante a esta verificação, foi dado início no processo de recuperação.

Foi iniciado com a remoção do revestimento e argamassa pré-existente, seguido pela fixação da tela que, conforme visto no capítulo anterior, possui a função de distribuir as tensões para impedir a aparição de fissuras no local restaurado.

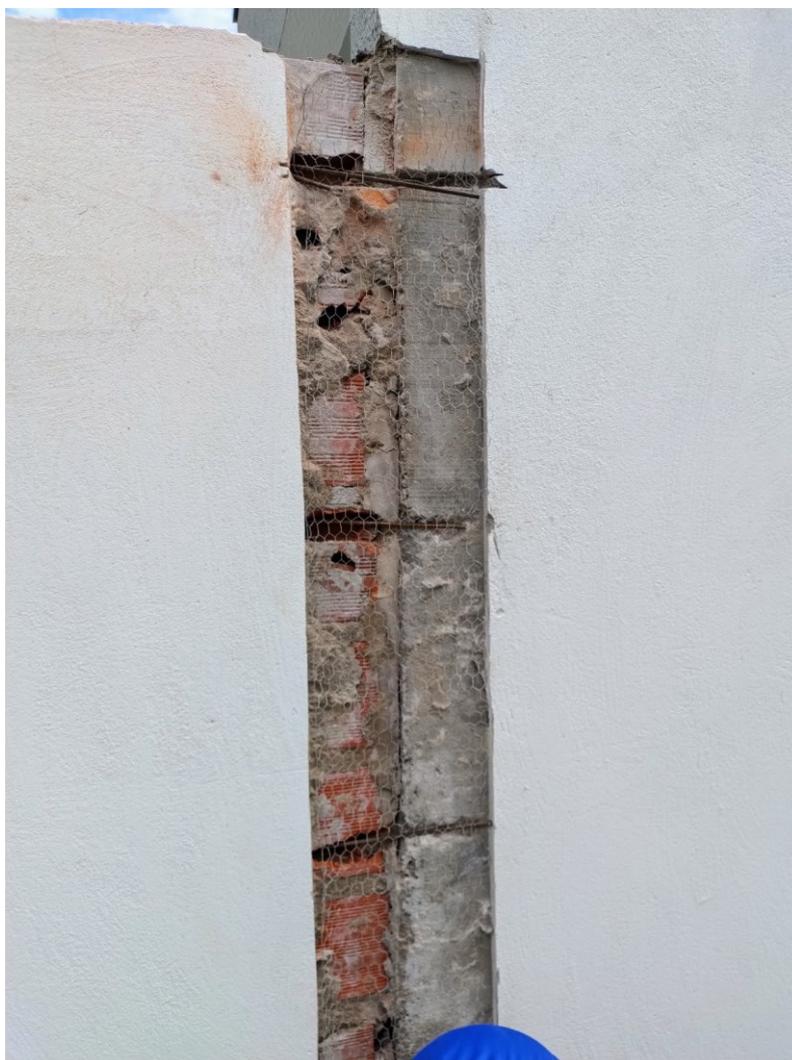
Figura 32: Abertura da área fissurada e fixação da tela.

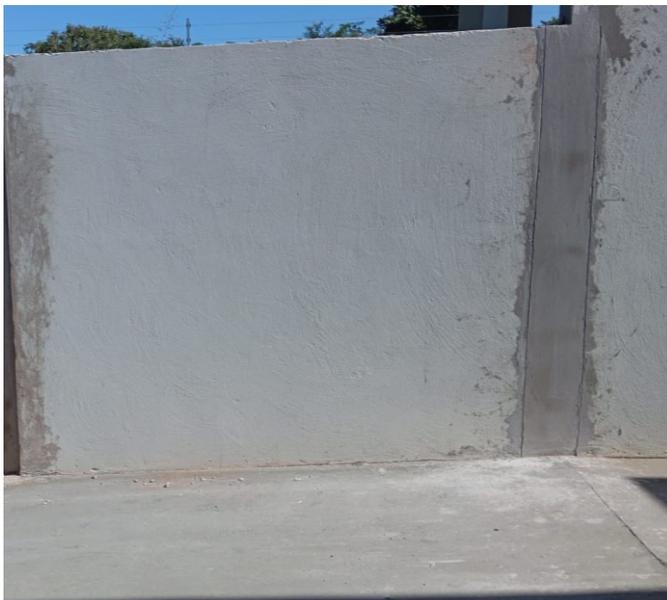
Figura 33: Aplicação de argamassa e abertura de junta de dilatação.

Logo depois, foi feita a aplicação de uma nova camada de argamassa, contudo, com a abertura de juntas de dilatação para permitir a movimentação natural dos elementos e garantir que os esforços não voltem a ocasionar a fissuração.

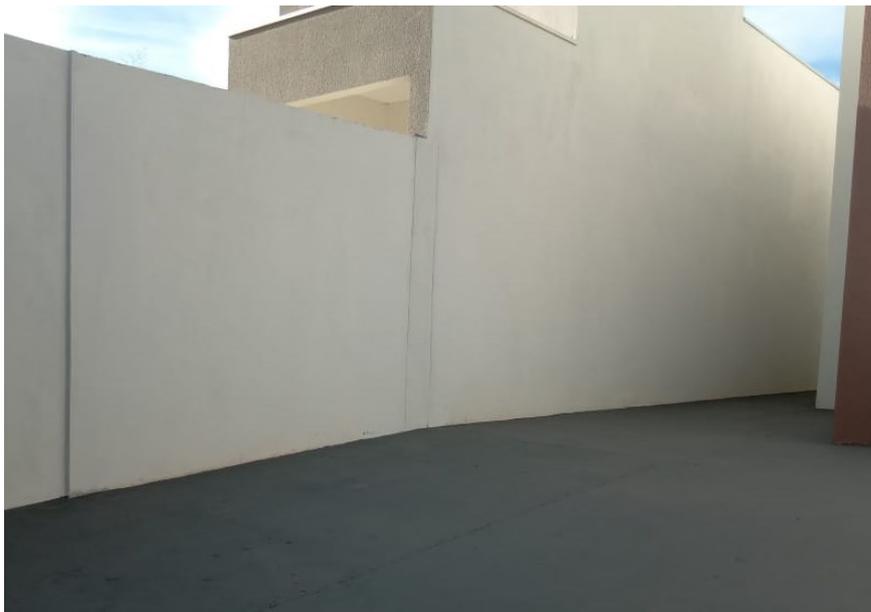
Figura 34: Pintura e acabamento da restauração.

Por fim, foi efetuada a aplicação do acabamento em pintura afim de uniformizar o local e garantir outra camada de proteção para a recuperação feita.
