COBRIMENTO NOMINAL EM ESTRUTURA DE CONCRETO ARMADO: UM ESTUDO DE CASO EM OBRAS RESIDENCIAIS UNIFAMILIAR EM SINOP-MT

IURI DIEYSON DE SOUZA SILVA ¹
RAFAEL GOULART DE ANDRADE SANTOS ²

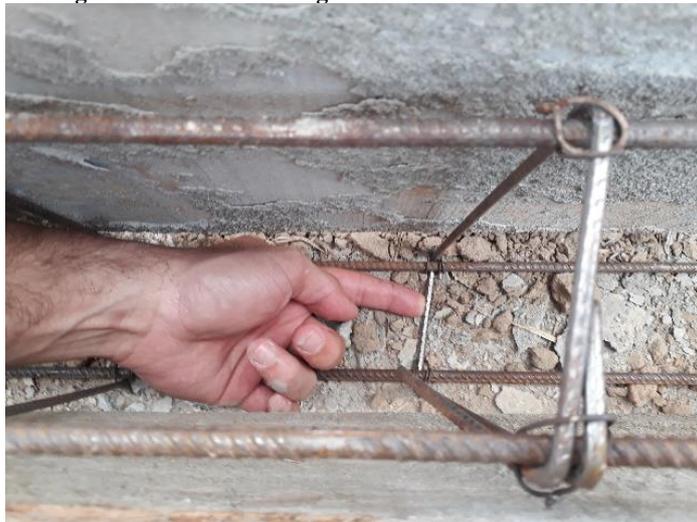
Imagem 1: Armadura da viga baldrame em contato com o solo

Nessa imagem pode ser observada que não foi atendida as recomendações das NBR 6118/2014. O cobrimento nominal mínimo não foi respeitado assim colocando a armadura diretamente no solo onde vem ocorrer a aceleração da corrosão da armadura provocando a diminuição da seção. Esse descuido faz perder a vida útil dessa estrutura comprometendo todo o restante de estrutura

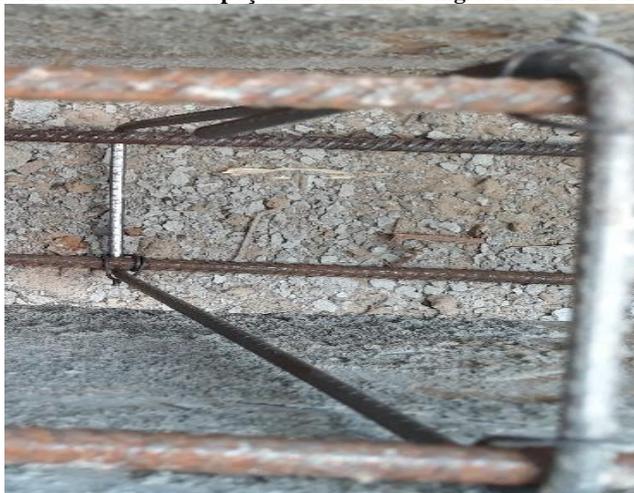
Imagem 2: Armadura sem o espaçamento mínimo exigido no ABNT NBR 6118/14

Nessa outra imagem mostra que não foi utilizado os espaçadores com isso a armadura não ficou centralizada na caixa. Com isso comprometeu toda a armadura. Em projeto que tem por sua vez a exigência de cobrimento de 3.0 cm sendo sua classe de agressividade ambiental moderada meio urbano, com isso não foi executada de forma correta onde veio gerar uma patologia na obra.

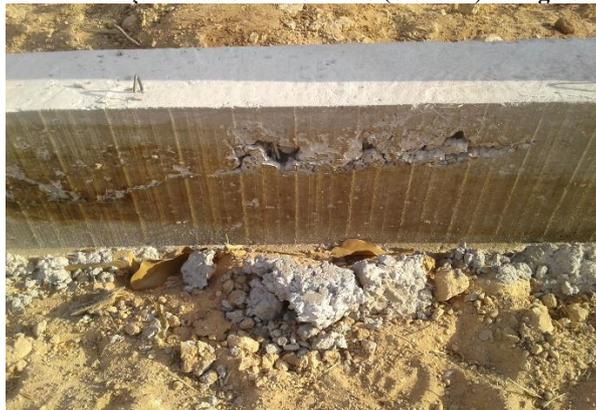
Imagem 3: Presença de vazios no concreto (bicheira) de viga baldrame

Nessa imagem além de não atender o cobrimento nominal (NBR6118/2014) a ausência de vibração no concreto para que seja assentado de forma correta, nesse caso gerou a patologia conhecida como (bicheira). Essa patologia gerando buracos na estrutura de concreto armado em especifica uma viga baldrame com essa ausência de concreto deixando a armadura exposta e causando uma grande tendência de apresentar a ferrugem e vindo ocorrer a perda da armadura.

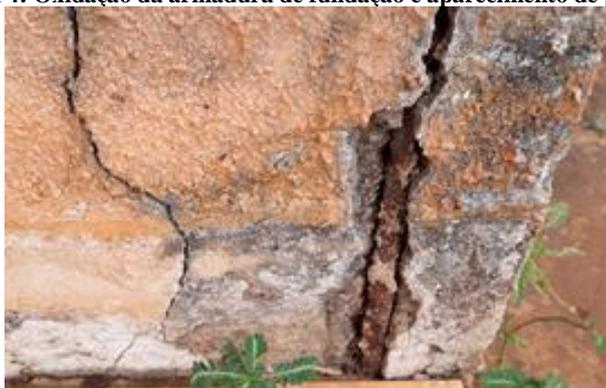
Imagem 4: Oxidação da armadura de fundação e aparecimento de patologia.

A corrosão de armaduras pode levar a sérios danos estruturais. Por motivos de falha de impermeabilização, o concreto pode ser lavado, e isso acaba expondo as armaduras. Quando isso acontece, a estrutura corre sérios riscos de perder a sua capacidade de resistência aos esforços solicitantes. A corrosão das armaduras é a patologia mais recorrente nas estruturas de concreto armado, causando problemas tanto na estética quanto na utilização e segurança das estruturas. O processo corrosivo se caracteriza por provocar a destruição do aço e, conseqüentemente, danos estruturais.

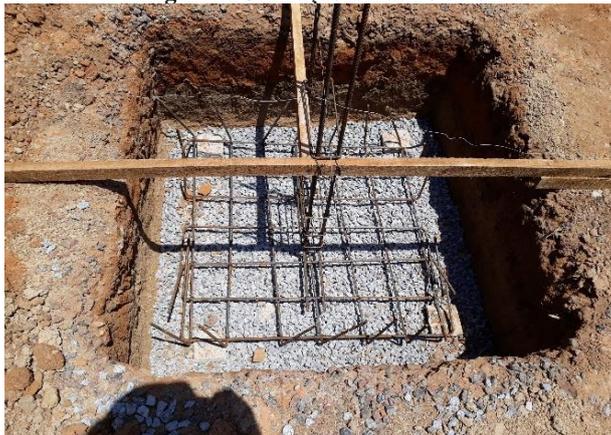
Imagem 5: Utilização de lastro de brita

Nessa imagem pode se ver uma execução de uma fundação da maneira correta, sendo ela feita uma camada de pedra brita no fundo do buraco onde ocorreria a concretagem dessa sapata. Essa armadura está respeitando o cobrimento nominal de 3,0 cm da classe de agressividade moderada meio urbano com armadura próximo ao solo. Uma maneira fácil, rápida e barata de ser executar de forma correta.

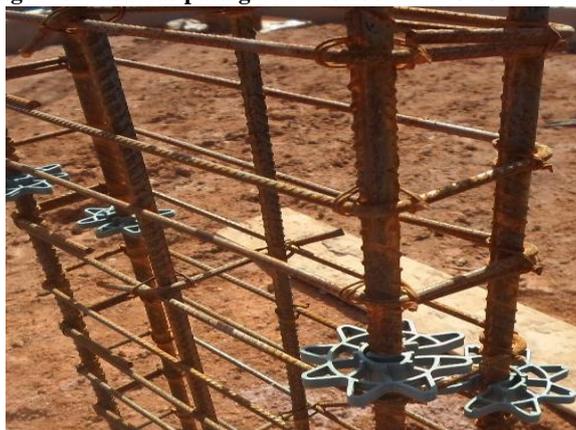
Imagem 6: Pastilhas para garantir o cobrimento nominal mínimo

Observa se nessa imagem a utilização de pastilhas a utilização da mesma evita patologia garantindo que o aço fica de maneira correta em sua caixaria
