VERIFICAÇÃO DE POSSÍVEIS CAUSADORES DE MANIFESTAÇÕES PATOLÓGICAS EM ELEMENTOS PROTENDIDOS

LIRINEU CARLOS HOFFMANN JUNIOR¹
KÊNIA ARAÚJO DE LIMA SCARIOT²

VERIFICATION OF POSSIBLE CAUSERS OF PATHOLOGICAL MANIFESTATIONS IN PROTENDED ELEMENTS

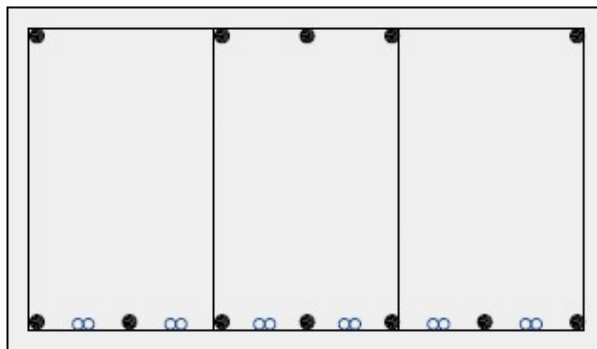
Figura 3: Disposição das cordoalhas.

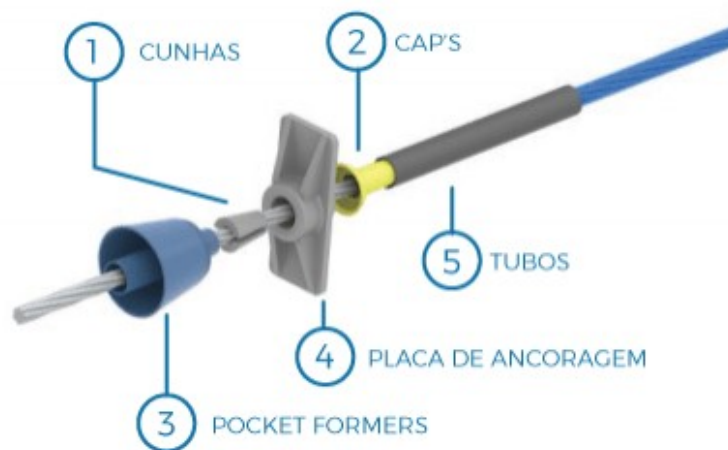
- Ancoragem realizada no elemento foi do tipo AF, é a ancoragem usada para cabos engraxados de monocordoalha, basicamente é composta por um bloco de ferro fundido, uma luva, uma cunha bi-partida e a cordoalha engraxada e plastificada.

Figura 4: Modelo de ancoragem tipo AF.

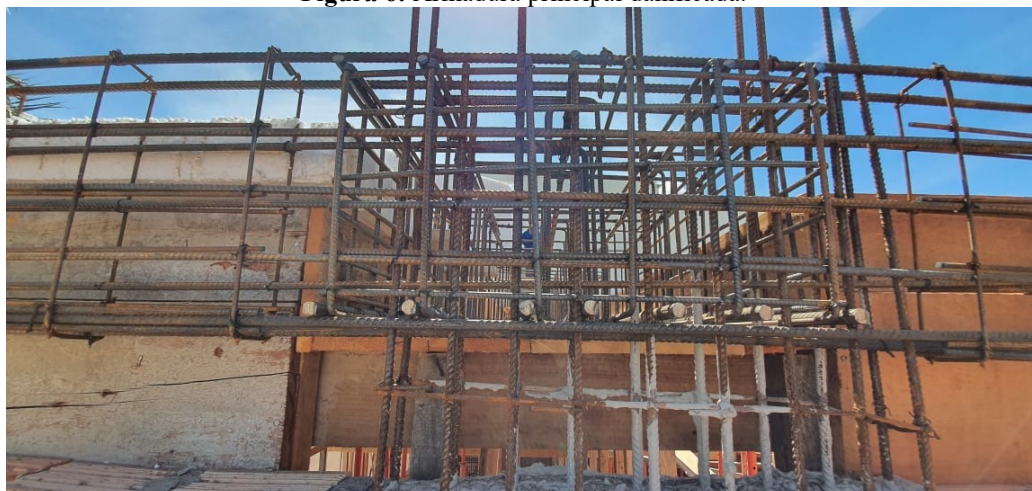
Inicialmente verificou-se que as armaduras principais da viga estavam em desconformidade com o projeto, uma vez que no mesmo exigia-se um transpasse de aproximadamente 27 centímetros, porém, por motivos desconhecidos, a armadura havia sido cortada, deixando de ter um engaste rígido como previsto inicialmente.

Figura 6: Armadura principal danificada.

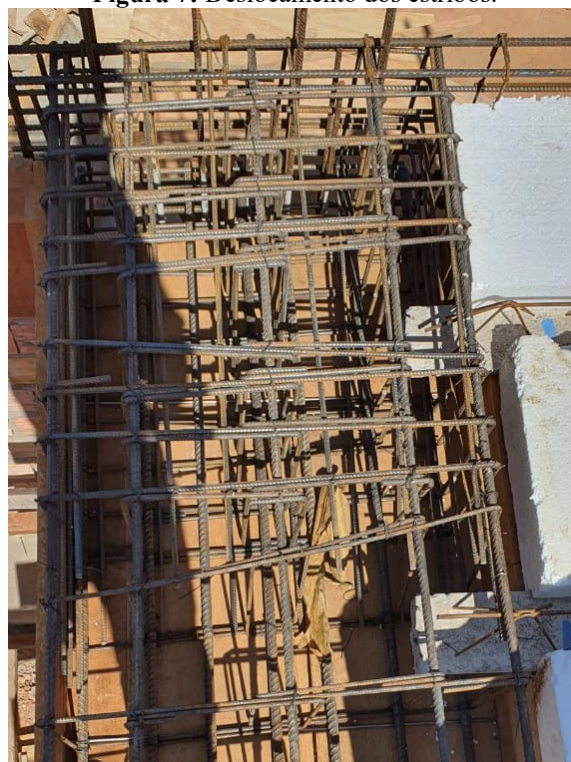
Posterior a isso, verificou-se que durante o período de execução e disposição dos elementos constituintes da laje, houve a necessidade de realizar um deslocamento horizontal dos estribos, para o assentamento e interligação entre a laje e a viga em questão, desta forma comprometendo a resistência ao cisalhamento transversal do elemento.

Figura 7: Deslocamento dos estribos.
