# ANÁLISE DO IMPACTO GERADO PELA ATUALIZAÇÃO DA NORMA NR 18: 2020 EM UMA OBRA MULTIFAMILIAR NA CIDADE DE SINOP-MT

**Palavras-chave:** Canteiro de obras, checklist, segurança do trabalho.

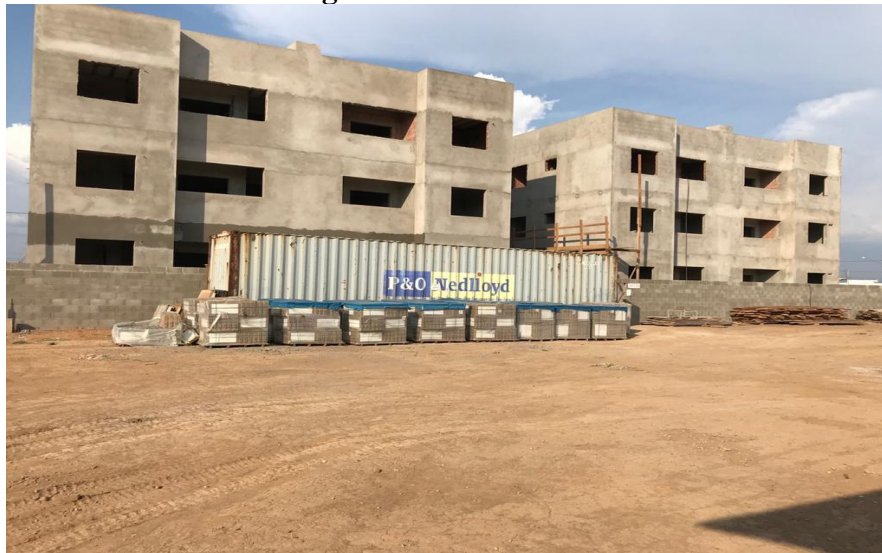
**Figura 1:** Obra analisada.

A obra analisada é feita de concreto armado, possuindo 3 pavimentos, e localizada na cidade de Sinop/MT, conforme na Figura 1, são apartamentos de áreas de 50 a 55 m<sup>2</sup>. O prédio possui um total 1.500 m<sup>2</sup> de área construída, sendo 2 blocos separados, ainda irão ser construídos mais dois blocos. A obra encontra-se em fase de acabamento, mas independente da fase que, é necessário atender aos requisitos exigidos pela NR 18. Atualmente a obra conta com 23 funcionários divididos em turnos diferentes de acordo com a divisão de tarefas.

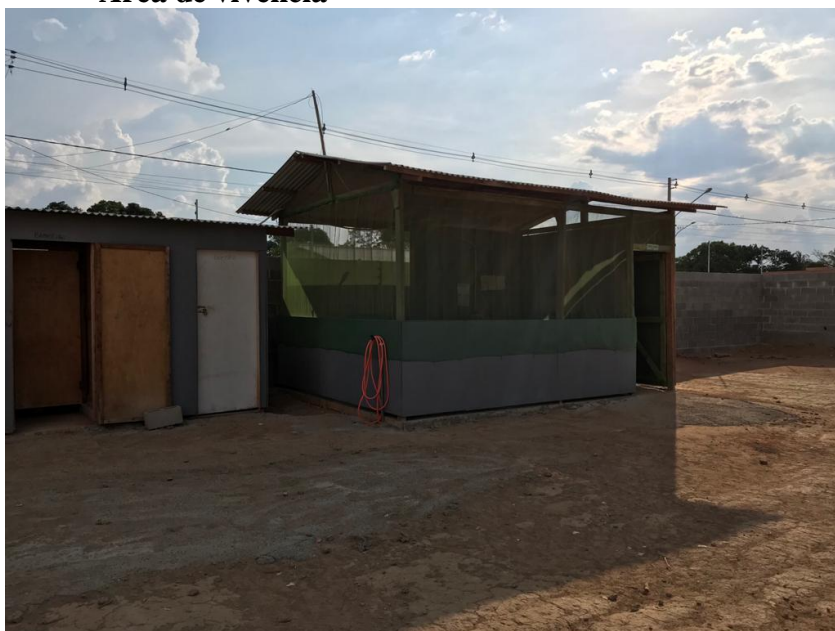
- **Área de vivência**

No início da construção segundo o relatado pelo engenheiro responsável pela obra foi locado um contêiner, para servir como barraco de obras para os funcionários, pois necessitavam de um abrigo contra as intempéries. Este requisito é aceito pela edição da NR 18: 2018, porém na NR 18: 2020 fica proibido o uso de contêiner marítimo para o uso em área de vivência.

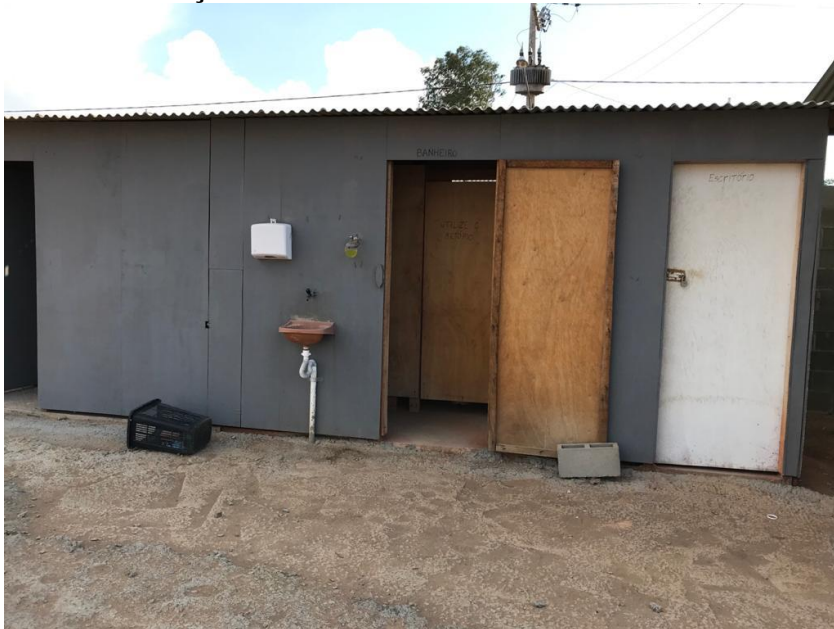
- **Instalações Sanitárias e Vestiário**

Não há chuveiros para a proporção de trabalhadores na obra, assim como não há ventilação nos banheiros, nem separação dos banheiros por sexo. Todos esses itens são exigidos por ambas as portarias analisadas, porém a portaria de 2020 para as áreas de vivência é necessário atender ao que for possível da NR 24 que trata da Condições Sanitárias e de Conforto nos Locais de Trabalho.

Os vestiários atendem as recomendações mínimas para funcionamento, porém não contam com armários para os funcionários guardarem suas coisas, nem mesmo com bancos para atender ao número de colaboradores existentes.

É necessário instalar janelas para ventilação dos banheiros presentes no canteiro de obras, além de chuveiro em um deles na proporção da norma, para fornecer melhor condição do meio ambiente aos trabalhadores. Além disso é necessário a identificação do sexo na porta dos banheiros.

A construção de bancos seria uma alternativa fácil e rápida para melhorar o vestuário dos trabalhadores, assim como a aquisição de armários para os mesmos terem conforto em guardar seus pertences seguramente.

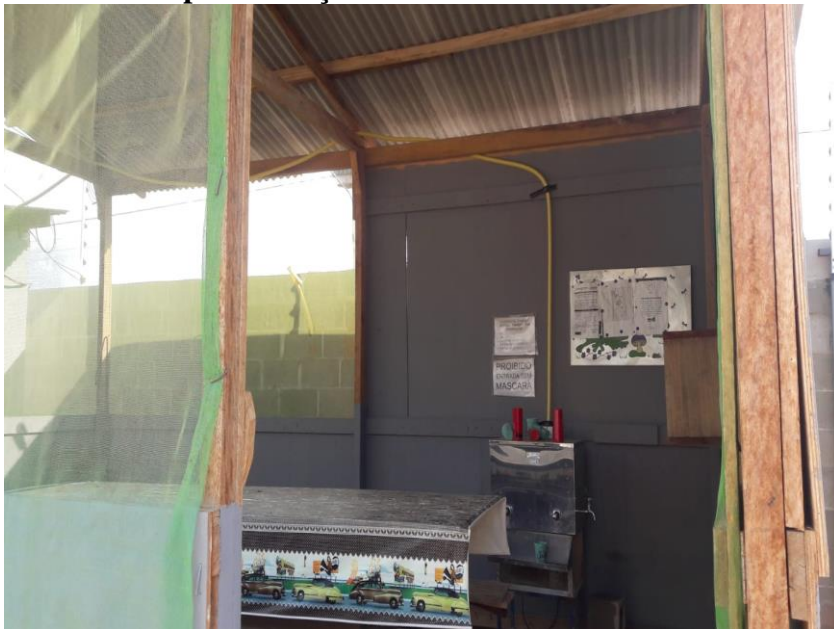
- **Local para refeições com bebedouro**

O local para refeições atende aos itens verificados pela norma. Há bebedouro com água filtrada e gelada para os servidores, o que possibilita maior qualidade de vida no trabalho. Não há cozinha no local, somente marmitas são consumidas no refeitório.

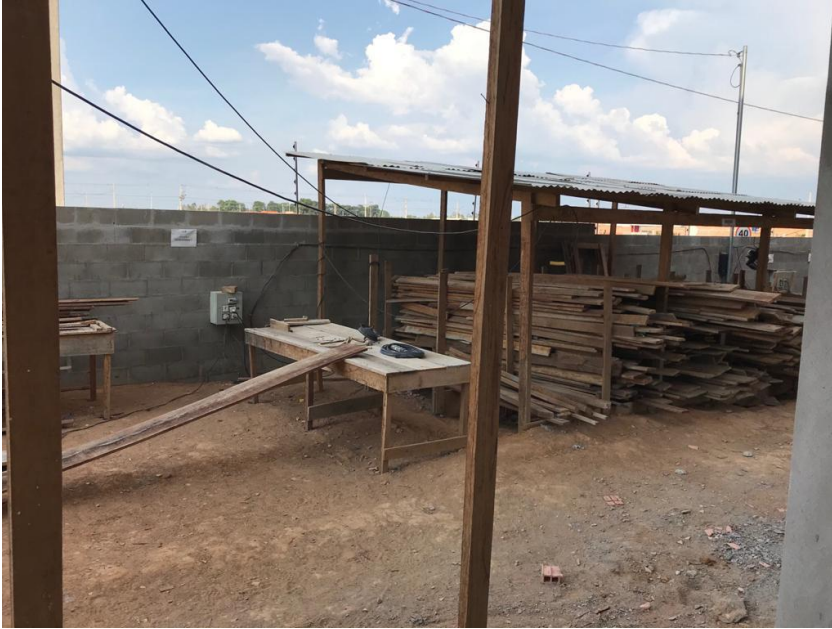
- **Carpintaria**

Praticamente todos os elementos de carpintaria são realizados dentro da obra, por isso são tomados praticamente todos os cuidados estabelecidos para este item dentro da norma, porém as lâmpadas de iluminação da carpintaria não estão protegidas contra impactos. Esse item é de fácil e rápida solução, pois gaiolas de madeira ou de ferro ou material semelhante podem proteger as lâmpadas e principalmente os colaboradores do risco de acidente.

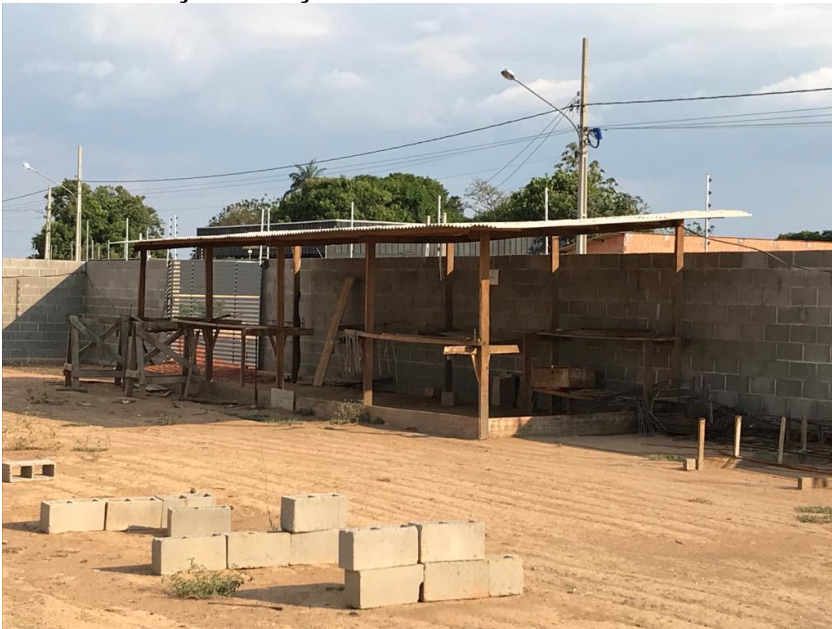
- **Armações de aço**

Na obra em questão a dobragem e corte dos vergalhões foram todas realizadas dentro do próprio canteiro, existe área coberta para proteger dos fenômenos naturais com presença de bancadas para a execução do serviço, apresentando conformidade com a norma. Porém, existem pontas verticais de vergalhões de aço desprotegidas que oferecem risco aos colaboradores ou até mesmo a visitantes da obra. Para corrigir essa falha devem ter protetores de pontas e a fiscalização ativa dos responsáveis pela organização do canteiro de obras.

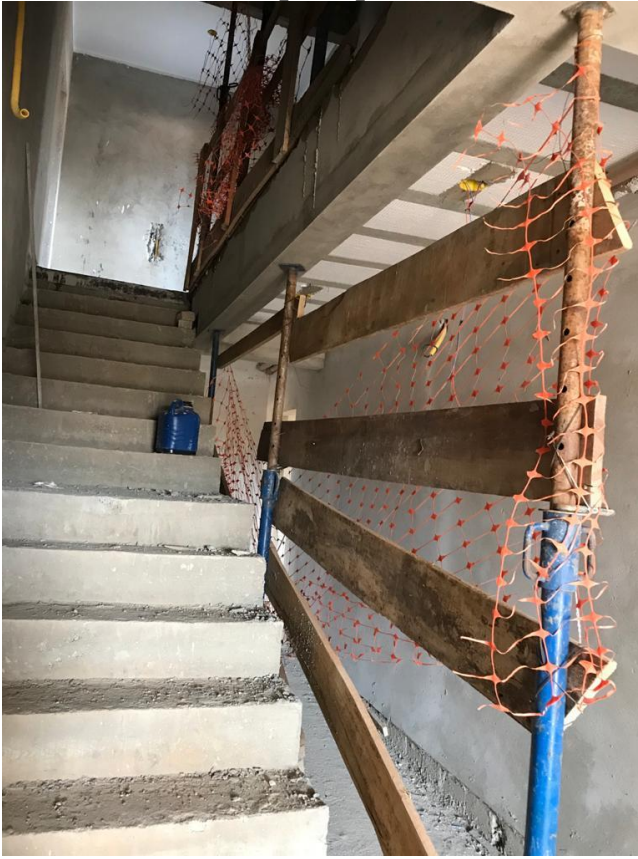
- **Escadas, rampas e passarelas**

As escadas encontradas na obra analisada foram realizadas em estrutura fixa de concreto armado, havia somente escadas de mão para execução de serviços simples de altura permitida pela norma, porém a escada não possuía degraus antiderrapantes. A substituição por escadas com degraus antiderrapantes seria uma alternativa viável e de baixo custo.

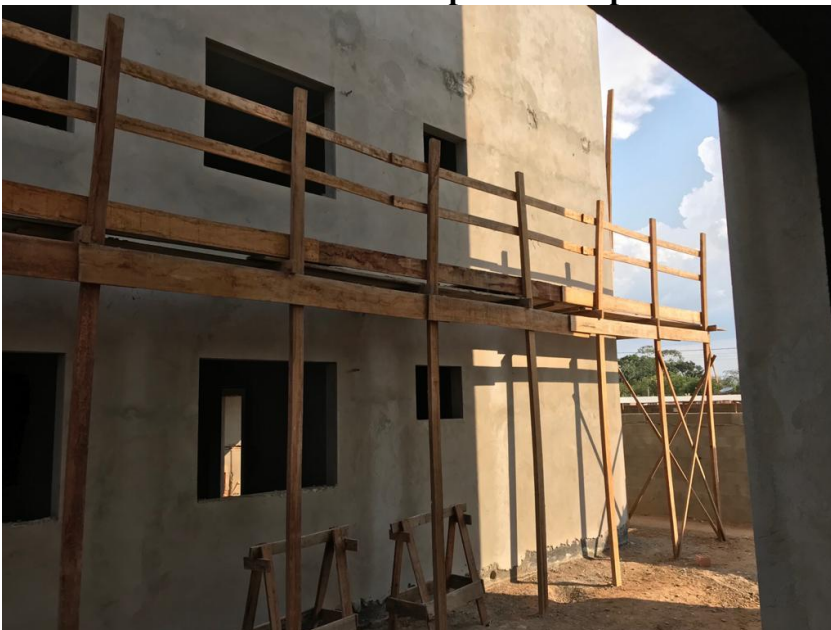
- **Andaimes e andaimes simplesmente apoiados**

Os andaimes atendem as necessidades básicas requeridas na avaliação, mas eles não possuem forração completa, ou seja, não possuem superfície antiderrapante e não são construídos sobre base sólida, além disso não é realizada a amarração adequada e o entroncamento necessários na norma.

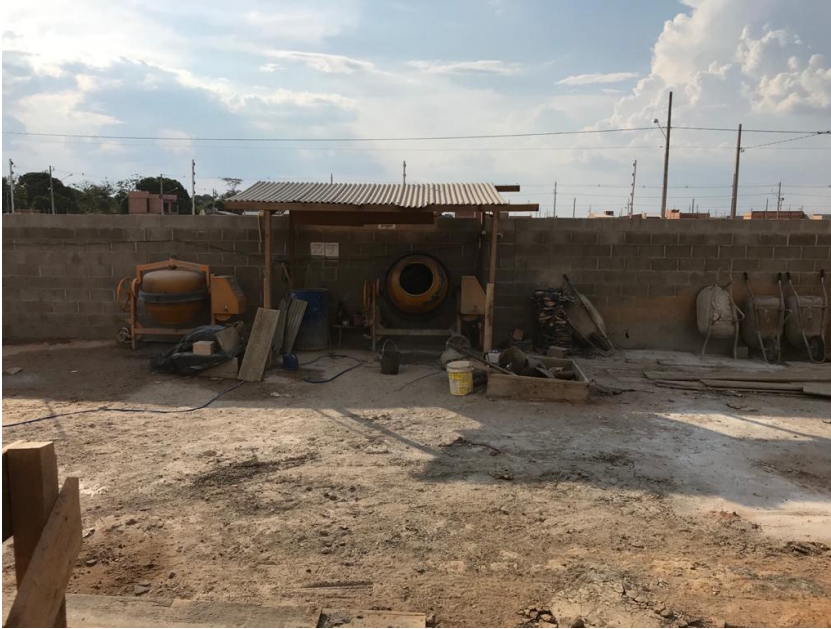
- **Equipamentos e máquinas diversas**

A maioria dos itens não é cumprido pela norma, o único item que é cumprido é que há local adequado para que outra pessoa além da que opera a máquina possa desligar os equipamentos, o que fornece maior segurança ao trabalhador, caso ocorra acidentes.

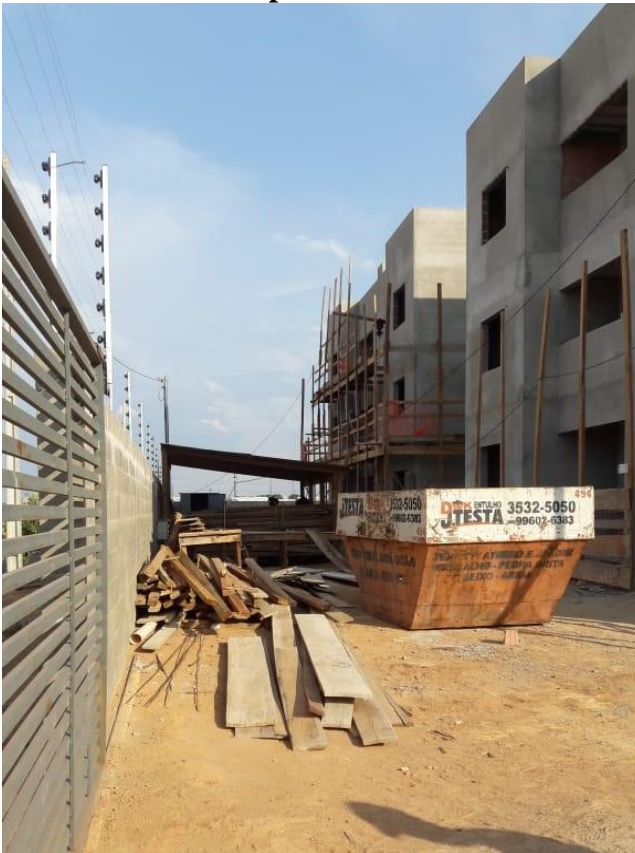
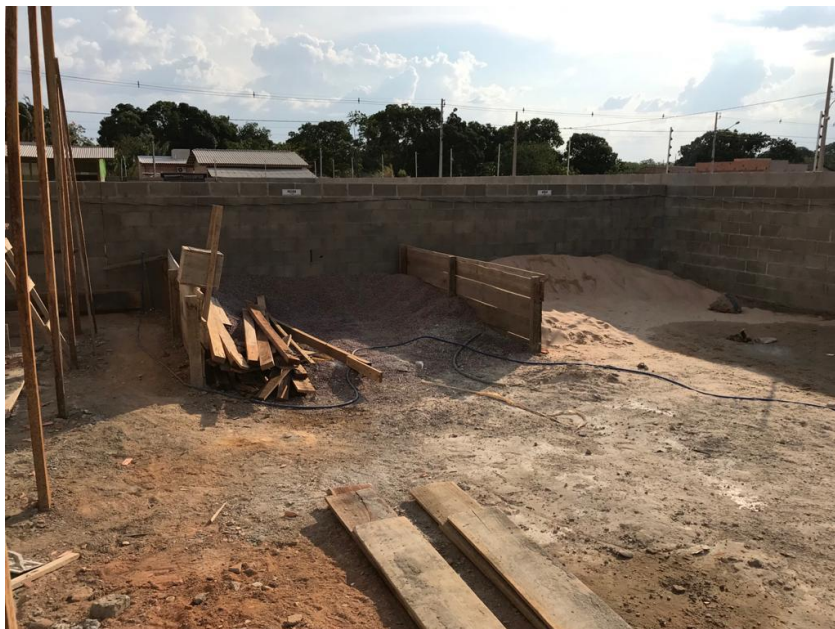
- **Ordem e limpeza**

Apesar de possuir grande área destinada a organização dentro do canteiro e parecer organizado na primeira visualização, com uma maior observação é possível verificar as não conformidade dos itens de ordem e limpeza, sendo assim, o canteiro de obras não obedece completamente aos elementos da seguinte classificação.
