ANALISE DE MANIFESTAÇÕES PATOLÓGICAS EM ESTRUTURAS METÁLICAS NA REGIÃO DE SINOP-MT

ANALYSIS OF PATHOLOGICAL MANIFESTATIONS IN METALLIC STRUCTURES IN THE SINOP-MT REGION

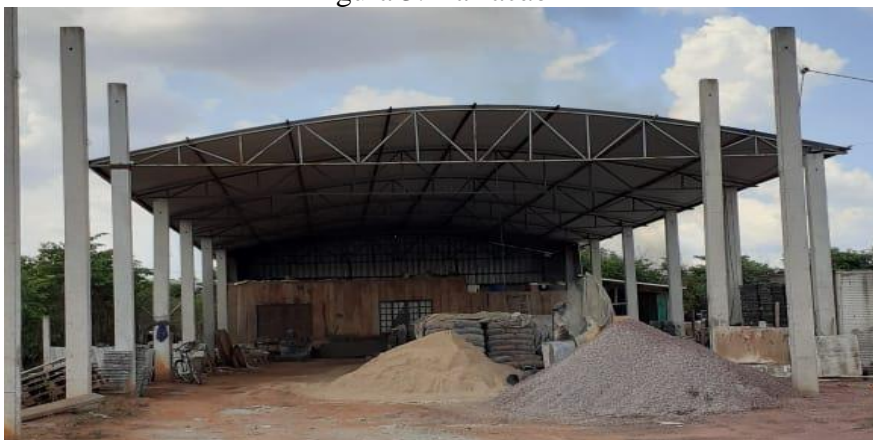
Figura 3: Barracão A

A primeira estrutura analisada, que doravante será denominada A (figuras 3 e 4), trata-se, de um barracão localizado na Av. Jair Pinheiro, LIC Sul com 375m². O tipo da cobertura é a treliça em formato de arco ou tesoura arqueado, telha em zinco e 5 pilares de concreto em cada lado e suas ligações são em solda. O barracão ainda não tem uma finalidade,

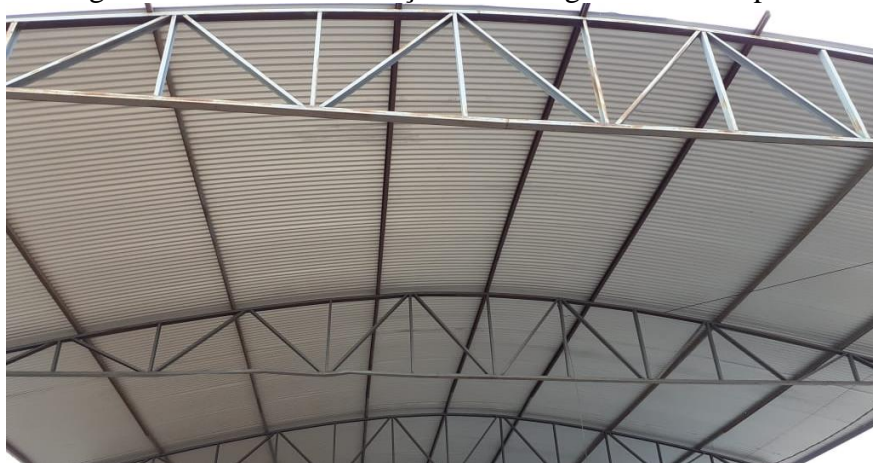
Figura 4: Corrosão na treliça/ Falha na geometria dos perfis

Local da corrosão: Encontra-se nas treliças
Tipo da corrosão: Uniforme
Meio corrosivo: Atmosfera
Possíveis causas: <ul style="list-style-type: none"> • O barracão estava descoberto e a estrutura metálica exposta; • Falta de acabamento (pintura); • Retenção e acúmulo de impurezas; • Falha na geometria dos perfis; • Falta de manutenção.
Possíveis soluções: Faça uma limpeza e em sequência pintar com uma camada de tinta anticorrosiva.
Manutenção executada: Não houve manutenção.

Evidentemente, a exposição do aço ao ambiente é agente acelerador da corrosão na estrutura acima analisada. Além disso, a visível disposição inadequada dos perfis possibilitando o acúmulo de água e resíduos sólidos – exemplo da poeira e a chuva – e a falta de cuidados

(amassamento dos perfis e a irregularidade geométrica) que visam à proteção da superfície analisada compromete, constantemente, a vida útil destes elementos.

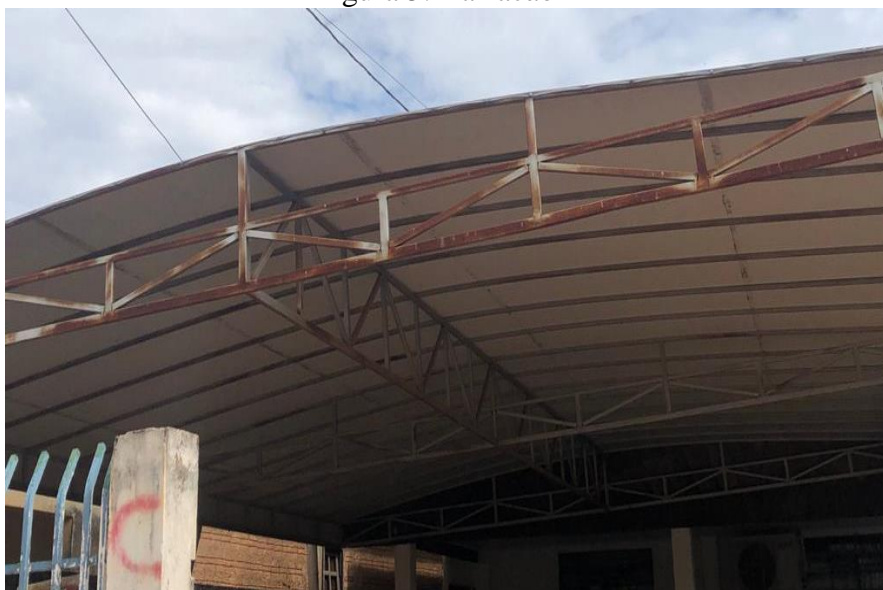
Figura 5: Barracão B

A segunda edificação denominada B (figuras 05, 06 e 07), está inserida em uma área de intenso fluxo de pessoas. A mesma localizada na rua Formosa Q02 Lt 07, no Jd. América, destinada ao centro de saúde pública do bairro, com 59,50m² de construção e 310m² de terreno, com cobertura de arco treliçado.

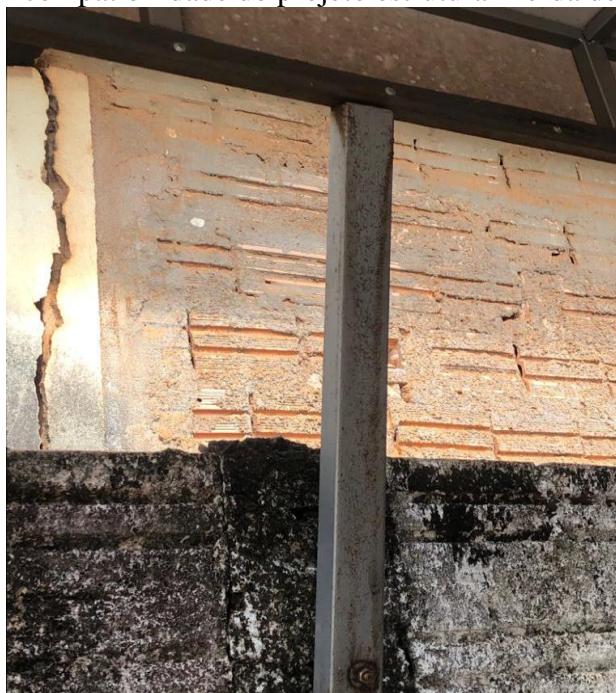
Figura 6: Incompatibilidade do projeto estrutural-Perda de resistência

Local da corrosão: Encontra-se nas treliças, apoios e ligações.
Tipo da corrosão: Uniforme
Meio corrosivo: Atmosfera
Possíveis causas: <ul style="list-style-type: none"> • Anomalias mais evidentes foram provenientes de corrosão; • Ação química da água de chuva na estrutura de cobertura (externamente e internamente por meio de infiltração nos perfis); • Falta de usinagem nas ligações; • Acúmulo de impurezas; • Excesso de umidade; • Manutenção preventiva; • Falha de projeto e/ou de detalhamento; • Falha de execução; • Emprego de perfis com seções diferentes; • Falta de acabamento (pintura) em toda a estrutura de cobertura;
Possíveis soluções: Uma limpeza que retire toda a área afetada por corrosão da estrutura e uma pintura nova podem solucionar o problema. A mesma necessita de reparos na estrutura.
Manutenção executada: Não houve manutenção.

Através de observações que boa parte das anomalias, conforme se apurou, foi proveniente do reaproveitamento do material estrutural de outras edificações estruturadas em aço. Porém, isto não significa que a reutilização do material não possa acontecer, mas cuidados com a retirada, transporte e manutenção das estruturas de uma edificação para posterior aplicação em outra devem ser feitos para que problemas futuros sejam evitados.

Como soluções de reparo se propõem que realizem a limpeza dos elementos corroídos com jatos de areia, aplicando posteriormente à limpeza um primer anticorrosivo e uma pintura suprir e prevenir de novos processos corrosivos.

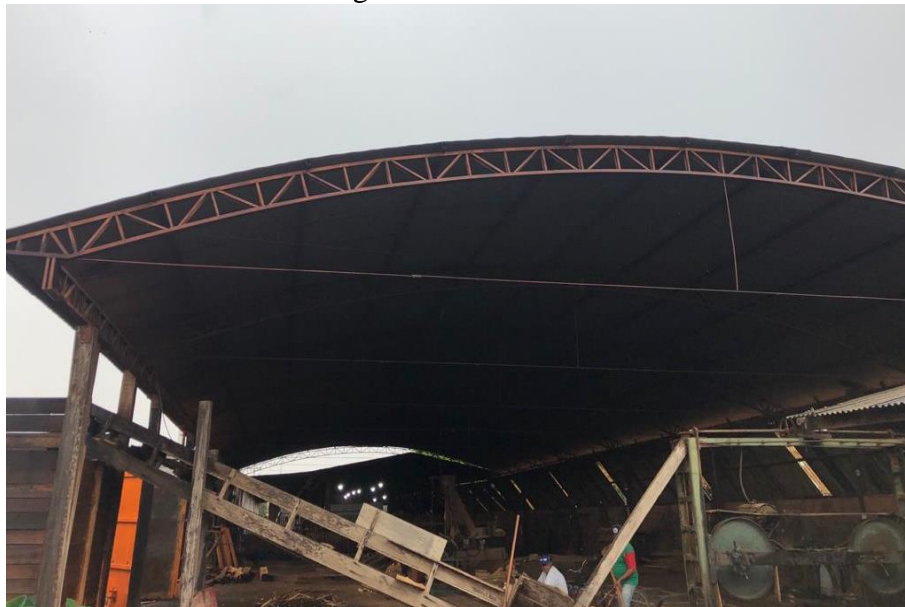
Figura 8: Barracão C

A terceira edificação denominada C, sendo uma serraria localizada no LIC Norte, empresa privada fundada em 1997, com 555m², cobertura de treliça em arco treliçado e telhado de zinco, mista com estrutura de madeira, como visto nas figuras 8 e 9.

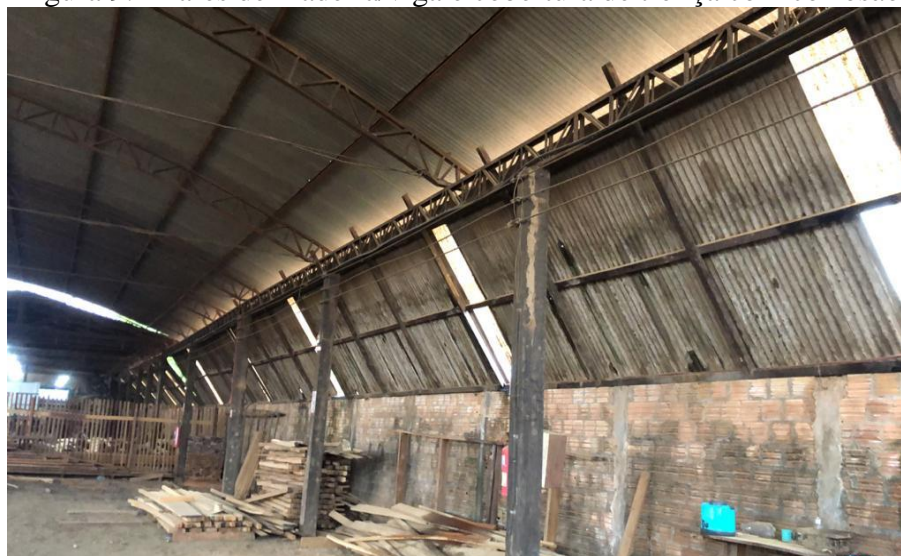
Figura 9: Pilares de madeira/viga e cobertura de treliça com corrosão

Local da corrosão: Trelças em geral
Tipo da corrosão: Uniforme
Meio corrosivo: Atmosfera
Possíveis causas: <ul style="list-style-type: none"> • Manutenção, convém ressaltar que este problema pode ser agravado em virtude de muitos anos; • Acumulo de impurezas; • Disposição inadequada dos perfis possibilitando o acúmulo de água e poeira;
Possíveis soluções: Recomendável avaliar a segurança da estrutura. Deve-se analisar a adesão com limpeza mecânica e realizar pintura com tinta anticorrosiva.
Manutenção executada: Não houve manutenção.

O fator que mais contribuiu com os problemas no barracão C, foi a falta de prevenção, manutenção e reparo das anomalias detectadas. A falta de cuidado com a estrutura de aço pode vir a provocar outras tantas manifestações que associadas, causaram com o tempo graves problemas.
