ANÁLISE DA MACROTEXTURA DO PAVIMENTO ASFÁLTICO EM DUAS ROTATÓRIAS NA CIDADE DE SINOP-MT

MACROTEXTURE ANALYSIS OF ASPHALTIC FLOORING IN TWO ROTATORIES IN SINOP-MT CITY

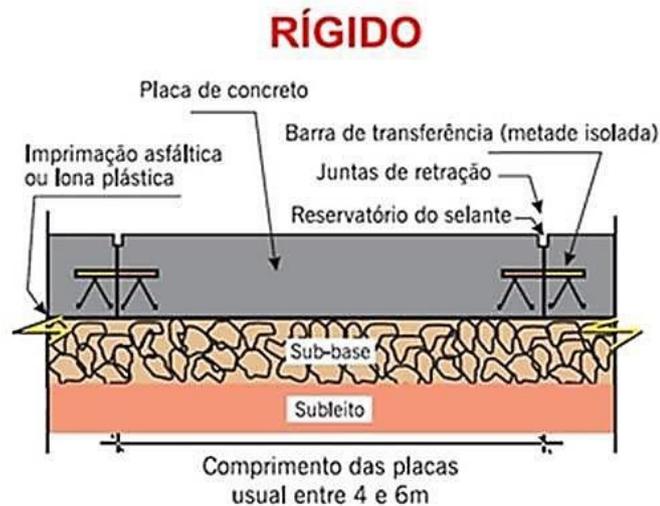
Figura 1: Estrutura de um pavimento rígido

O pavimento rodoviário é categorizado por: rígidos e flexíveis, também nomeados de pavimentos de concreto de cimento *Portland* (concreto-cimento) e pavimentos asfálticos, respectivamente, indicando o tipo de revestimento do qual eles são constituídos (BRANCO, 2006). Os pavimentos de concreto-cimento são aqueles cujo revestimento é formado por uma placa de concreto de cimento *Portland*, no qual, sua espessura é dada em virtude da resistência à flexão das placas de concreto e da resistência de suas camadas subjacentes, no qual, a placa de concreto pode, ou não, ser armada com barras de aço. É comum referir-se a subcamada desse tipo de pavimento como sub-base, visto que, a qualidade do material empregado nessa camada é equivalente à sub-base do pavimento flexível (BERNUCCI *et al.* 2007), conforme Figura 1.

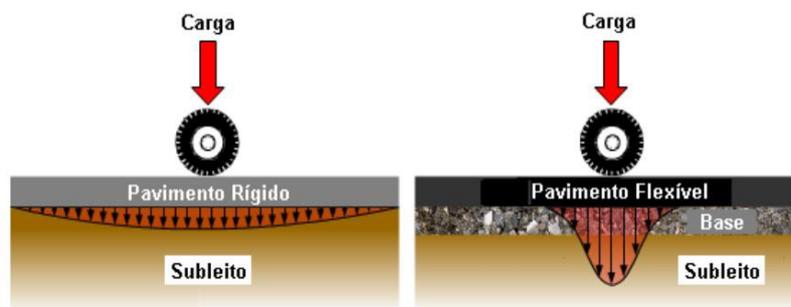
Figura 2: Distribuição de cargas nos pavimentos rígido e flexível

Para o Departamento Nacional de Infraestrutura e Transportes (DNIT, 2006), pavimento flexível é aquele em que todas as camadas padecem uma significativa deformação elástica, por conta do carregamento aplicado e, em vista disso, a carga é distribuída entre as camadas em parcelas aproximadamente equivalentes, conforme Figura 2.

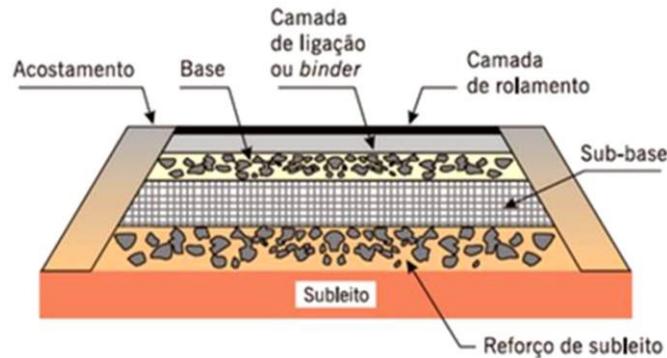
Figura 3: Estrutura do pavimento flexível

camadas serão produzidas após a terraplanagem do trecho, sobre o subleito, podendo ter variações no número de camadas, de acordo com a solicitação do tráfego na localidade (ROCHA, 2010), conforme Figura 3.

O subleito funciona como uma fundação para o pavimento, visto que, toda a estrutura se encontra acima do mesmo, e recebe os esforços aplicados sobre a estrutura (BALBO, 2007). Acima do subleito o pavimento é formado basicamente de regularização do subleito, reforço do subleito, caso seja necessária uma sub-base que vai sobre esse reforço ou sobre o subleito, uma base e finalmente o revestimento (DNIT, 2006).

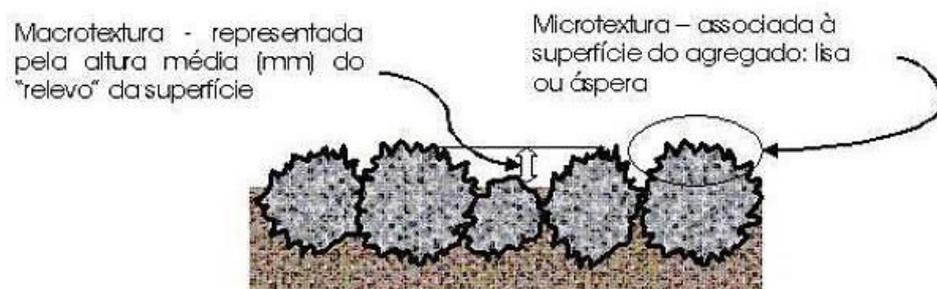
Figura 4: Ilustração da macrotextura e microtextura

De acordo com Santos (2008), vários fatores têm influência na macrotextura de uma via, como a britagem, as misturas que compõem o asfalto, sua preparação e execução. Durante a vida útil do pavimento, a macrotextura passa por várias alterações devido à ação do tráfego. Com isso, ocorre a diminuição na eficácia do escoamento. A Figura 4, demonstra a microtextura e a macrotextura.

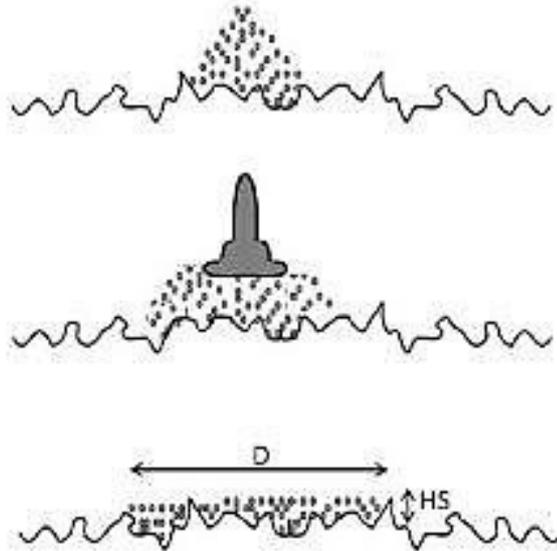
Figura 6: Representação do esquema do ensaio de mancha de areia.

Na Figura 6, é possível verificar como ocorre a execução do espalhamento da areia para realização do ensaio e a realização das medidas dos diâmetros.

Para realizar o ensaio é preciso que a pista em avaliação esteja seca, onde será espalhado 25000 mm³ de volume de areia limpa e seca, tendo passado na peneira número 50 inicialmente e retida na peneira de número 100. Para medir o diâmetro da mancha, utiliza-se uma régua graduada, sendo medido em quatro direções diferentes. Ao final do ensaio, utiliza-se a média aritmética dos valores obtidos na mancha de areia e assim estabelecendo a altura da mancha de areia através da equação (1) (ASTM, 2015).

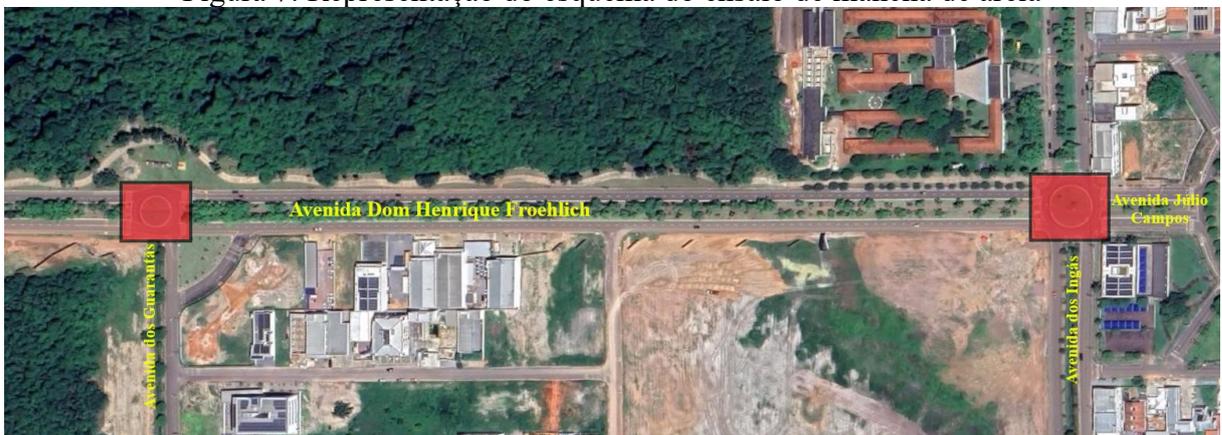
Figura 7: Representação do esquema do ensaio de mancha de areia

As rotatórias em análise ficam localizadas na cidade de Sinop – MT no setor comercial, fazendo ligação aos demais bairros, aeroporto e universidades. Na Figura 7, são ilustradas as rotatórias em estudo, que de acordo com o CONTRAN (1997) se classificam como arteriais.

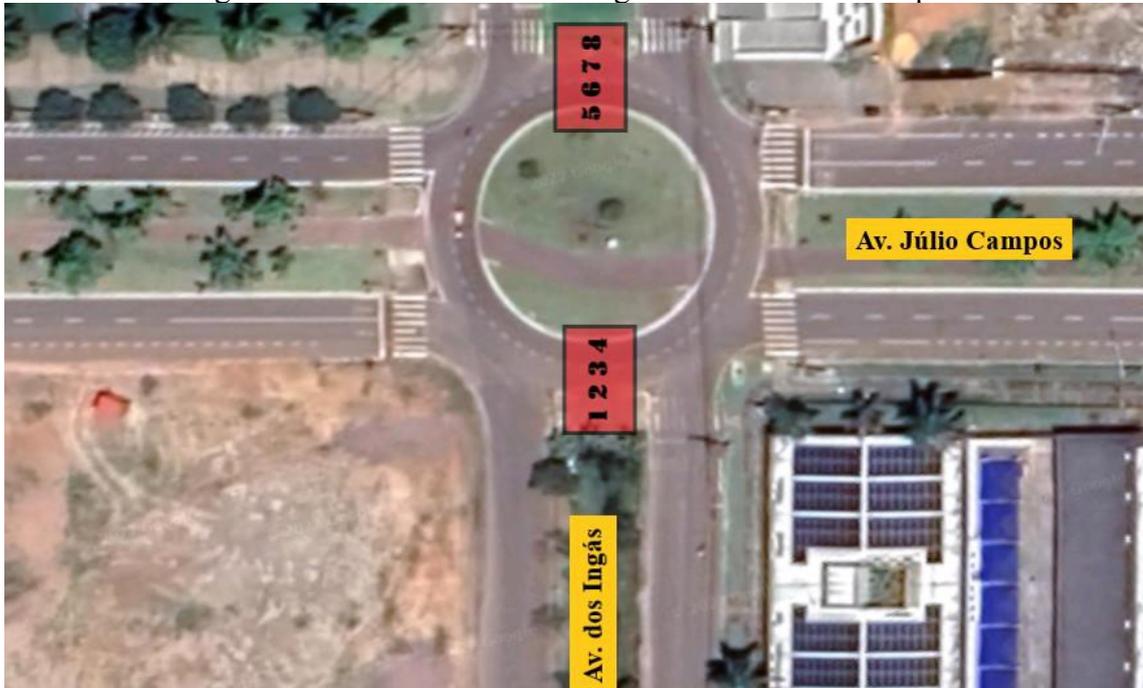
Figura 8: Rotatória da Av. dos Ingás com Av. Júlio Campos

As rotatórias estudadas foram a da Avenida dos Ingás com Avenida Júlio Campos, ao lado da Universidade UNEMAT, conforme Figura 8, e a da Avenida dos Guarantãs com a Avenida Dom Henrique Froehlich, conforme Figura 9, em frente a Reserva Florestal R7 e a pista de caminhada da UNEMAT.

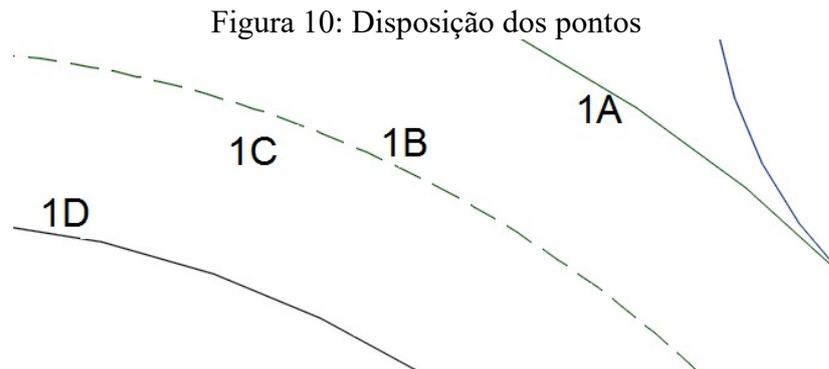
Na realização dos ensaios, foram feitas as marcações no pavimento, onde, eram de 0,70 m para o alinhamento externo dos pontos 1A e 1D e para o alinhamento interno era de 2,10 m nos pontos de 1B e 1C.

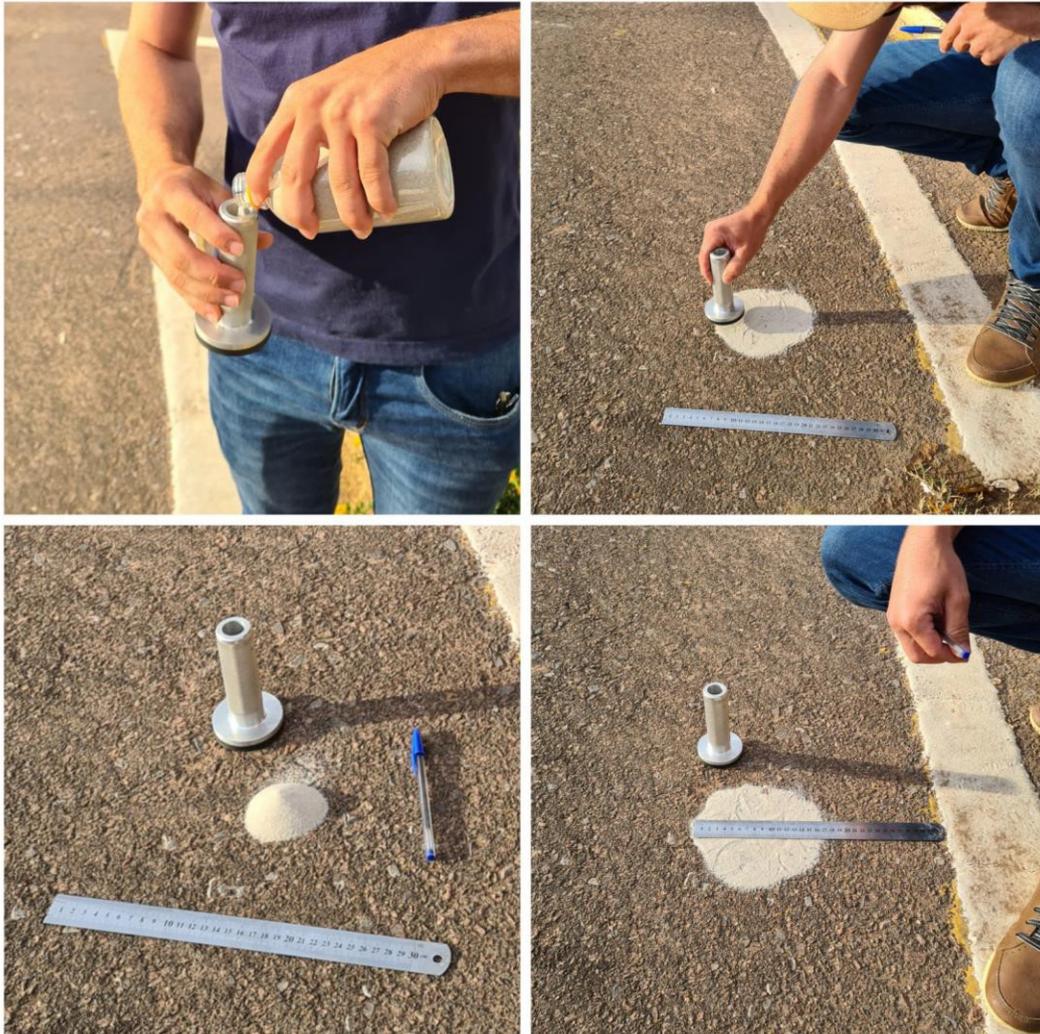
Figura 11: Processo do ensaio de mancha de areia

Para execução do ensaio foi utilizado um disco de base emborrachada com diâmetro entre 60 e 75 mm, com isso, foi feito o espalhamento da areia de forma circular, conforme figura 11.

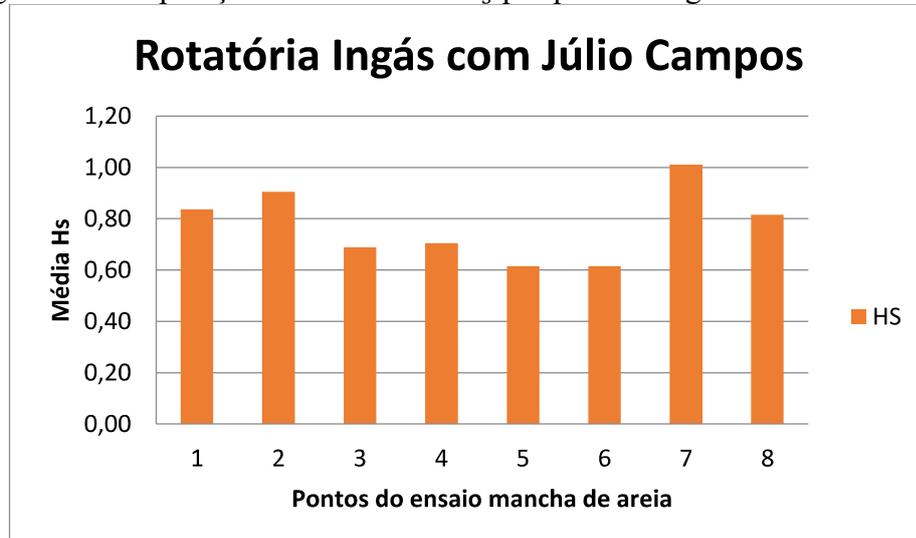
Figura12: Comparação dos valores de H_s por ponto – Ingás com Júlio Campos

As Figuras 12 e 13 demonstram bem essa variação de altura da macrotextura no ensaio mancha de areia, sendo a primeira na rotatória dos Ingás com Júlio Campos e a segunda na rotatória dos Guarantãs com Dom Henrique Froehlich.

Com a comparação feita nos gráficos, é possível analisar que os locais com maiores desgastes em ambas as rotatórias são entre o 3 e o 6. Eles apresentam uma dispersão maior na mancha de areia comparado aos outros, coincidentemente são os pontos onde as rodas do carro passam, variando o H_s entre 0,40 e 0,80 mm, sendo classificado como textura superficial média.

De acordo com o DNIT (2006), os limites sugeridos de H_s são entre $0,6 \text{ mm} < H_s < 1,2 \text{ mm}$. Na rotatória da avenida dos Ingás com Júlio Campos, os pontos analisados ficaram em média entre 0,62 e 1,01 mm. Com isso, a macrotextura da rotatória está adequada à normativa. Já na rotatória da Avenida dos Guarantãs com Dom Henrique Froehlich os pontos analisados ficaram entre 0,46 e 0,84 mm, ou seja, a macrotextura não está em acordo com o que a normativa do DNIT sugere.
