**ANÁLISE DO PROCESSO PRODUTIVO DE ELEMENTOS PRÉ-  
MOLDADOS: DETECÇÃO DE MANIFESTAÇÕES PATOLÓGICAS**

Trabalho de Conclusão de Curso apresentado à Banca Avaliadora do Departamento de Engenharia Civil, Centro Universitário FASIPE - UNIFASIPE, como requisito parcial para a obtenção do título de Bacharel em Engenharia Civil.

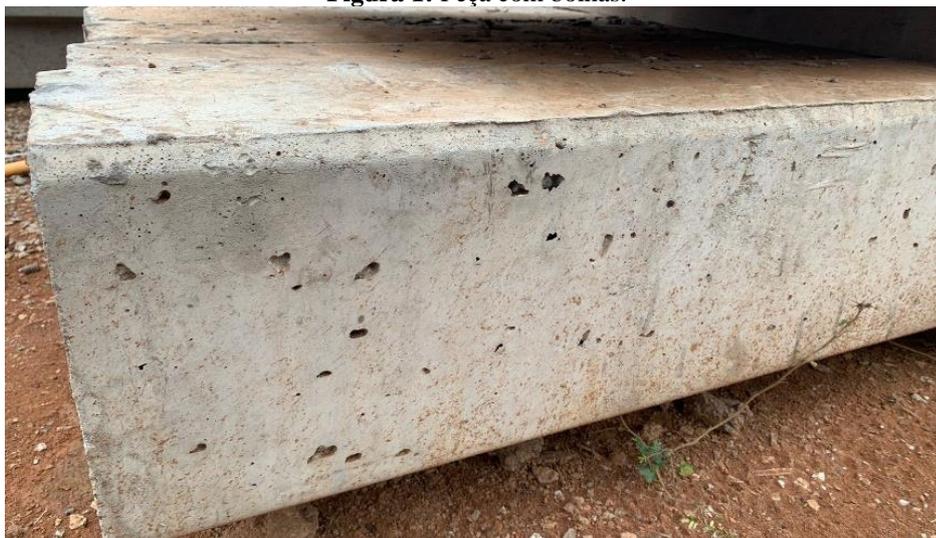
**Figura 1:** Peça com bolhas.

Durante a visita, observou-se que a vibração não foi implementada corretamente; o vibrador agulha utilizado para adensar peças grandes era o mesmo utilizado nas peças menores, desse modo nos elementos de menores dimensões além de a vibração ocorrer de modo excessivo, ela era executada próxima das faces das formas o que pode ter contribuído para a ocorrência das bolhas, conforme figura 1.

Uma das formas de minimizar a ocorrência destas bolhas seria não utilizar desmoldantes à base de óleos minerais, pois como já citado, é prejudicial à peça. O correto, nesta ocasião, seria concretar as peças com concreto autoadensável (CAA). E sobre as vibrações cuidar para não vibrar excessivamente o concreto nas proximidades das faces, utilizando vibradores compatíveis com as dimensões das peças a serem concretadas.

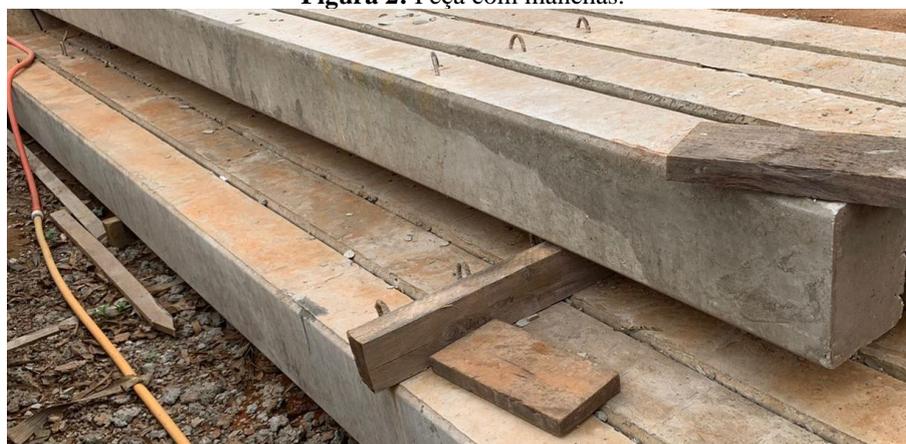
**Figura 2:** Peça com manchas.

As manifestações patológicas relacionadas a manchas estão diretamente relacionadas à limpeza das fôrmas, ao método de aplicação do desmoldante nas fôrmas e também à mistura do concreto. Antes de cada concretagem é importante realizar uma limpeza geral nas fôrmas para remoção de óleos, graxas e resquícios de concreto remanescentes das concretagens anteriores (figura 2).

Os desmoldantes de baixa qualidade podem deixar marcas no concreto, manchas que mesmo que maquiadas com argamassa, aparecem nas faces das peças com o passar do tempo. Esse tipo de desmoldante geralmente é banha de animal óleos e graxas, sendo caracterizados por serem produtos poucos solúveis em água, e quando expostos a chuvas, podem ser levados e por consequência causam manchas na superfície das peças (MILANI, BOESING, PHILIPPSSEN & MIOTTI, 2012).

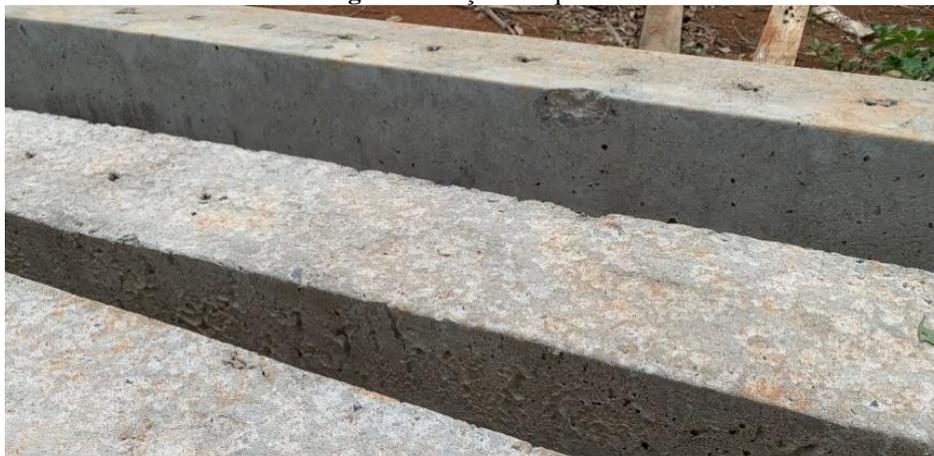
**Figura 3:** Peça com quebra.

As quebras observadas nas peças da empresa em estudo decorreram do movimento interno dos fragmentos durante o armazenamento. Na empresa, o envio das peças para as obras é feito por caminhões, portanto a ocorrência de choque mecânico é maior, fazendo com que as peças lasquem e/ou quebrem (figura 3).

Uma medida para minimizar as quebras seria realizar o transporte das peças por meio de pontes rolantes, conforme a norma a NBR 9062 (ABNT, 2017) onde é recomendado que os elementos pré-fabricados sejam suspensos e movimentados através de máquinas, equipamentos e acessórios apropriados, para que seja evitado choques e movimentos desordenados de forma que isso não afete a peça.

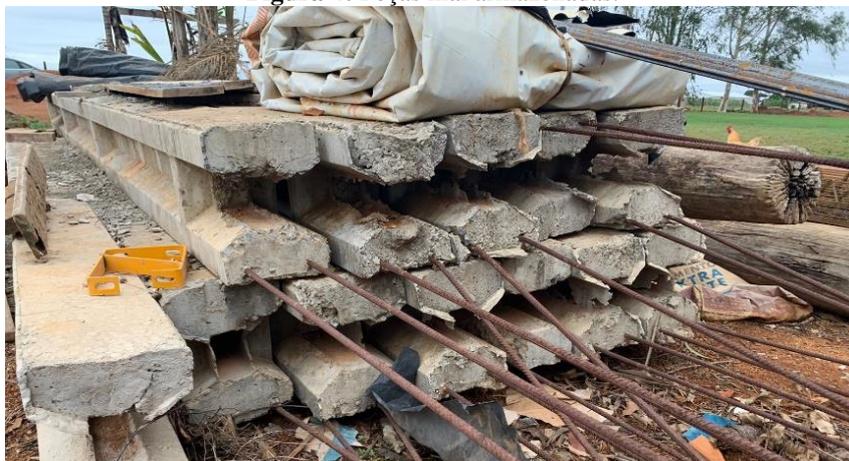
**Figura 4:** Peças mal armazenadas.

O armazenamento das peças deve ser efetuado sobre dispositivos que possam dar apoio às peças e que elas sejam colocadas sobre um terreno plano e firme, além disso as pilhas podem ser formadas utilizando o mesmo critério e proteger as extremidades das peças durante a movimentação (figura 4).

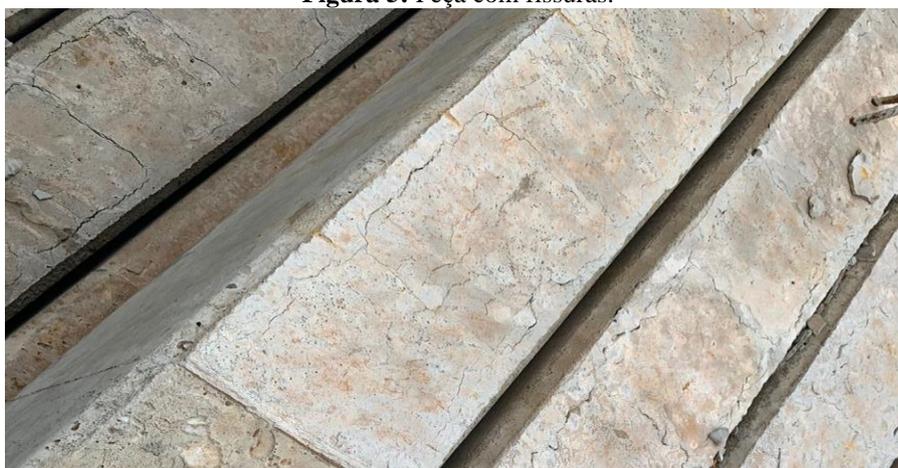
**Figura 5:** Peça com fissuras.

A origem das trincas e fissuras pode estar relacionada ao tipo de cimento utilizado pela empresa, bem como ao processo de cura dos componentes do concreto (figura 5). Conforme observado durante a visita, a empresa não está curando as peças apropriadamente; durante a decapagem e armazenamento, os elementos de concreto geralmente permanecem na fôrma por um dia e ficam expostos à luz solar direta, o que pode contribuir para o aparecimento de rachaduras ao serem arrancados.

As peças padrão não são submetidas à exposição diária à água para reduzir esse efeito.

De acordo com o que foi exposto, para que seja possível amenizar esses problemas, a norma NBR 9062 (ABNT, 2017) especifica que a proteção contra a secagem prematura deve ser feita mantendo-se umedecida a superfície ou protegendo-a com uma película impermeável,

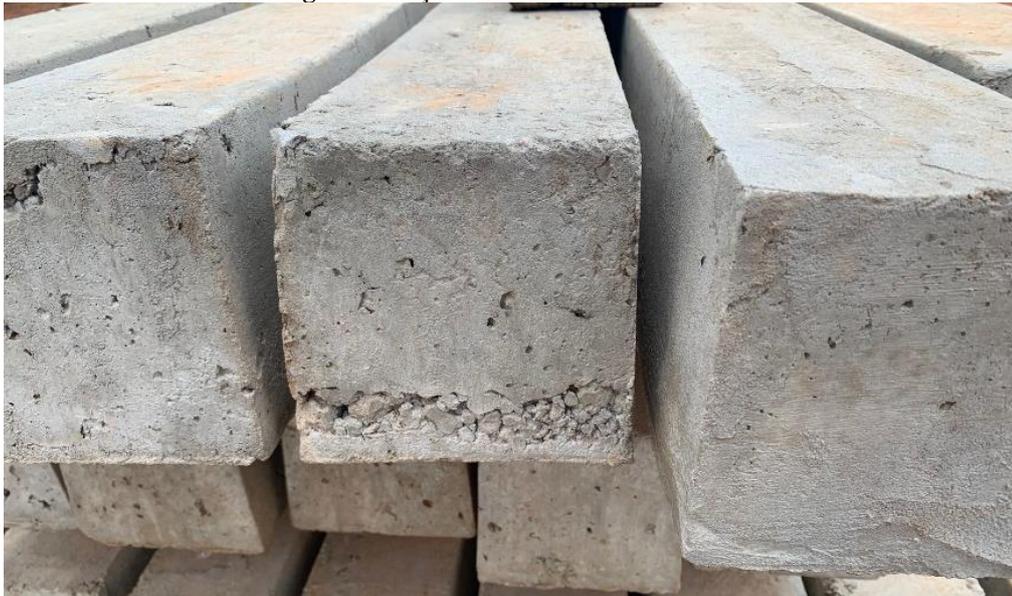
**Figura 6:** Peça com falha no adensamento.

As peças que apresentaram tais falhas possuem grandes dimensões e, pelo sistema de fôrmas adotadas, a concretagem é realizada de modo que contribui para a segregação de seus elementos constituintes, assim como a não quantificação correta de agregados (figuras 6 e 7). Além disso, a vibração do concreto é realizada por vibradores tipo agulha; as fôrmas não possuem janelas de concretagem, o vibrador não tem capacidade de vibrar as camadas inferiores. Outro problema relacionado seria as falhas de acabamento, como nas superfícies lisas superiores a forma.

Uma medida para reprimir o adensamento é a utilização de vibrador adequado às dimensões da peça, sem vibração excessiva, utilizando um concreto autoadensável, evitar erro de dosagem no concreto e no detalhamento da armadura: alta concentração de barras e lançamento do concreto em alturas superiores a 2 m, concreto muito fluido, sem coesão, com excesso de agregado graúdo causam essa patologia. Para as falhas de acabamento indica-se a passagem da régua quando a peça ainda está moldável, evitando retrabalhos.
