ANÁLISE DE DESEMPENHO DA IMPERMEABILIZAÇÃO DO CONCRETO

CONCRETE WATERPROOFING PERFORMANCE ANALYSIS

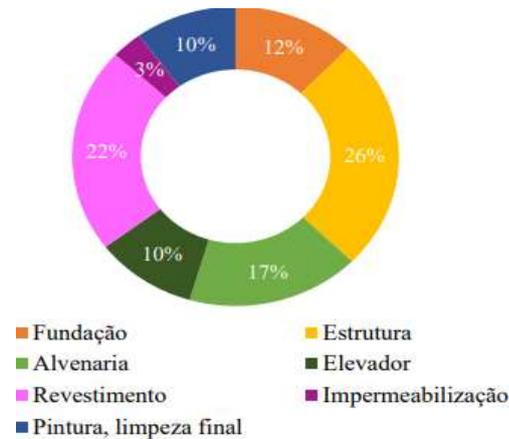
Figura 1: Porcentagem de investimentos nas edificações em 2018

A Figura 1 mostra a quantidade de água usada para selar edificações. Se realizada nos estágios iniciais do trabalho, será muito mais fácil e mais barato do que após a conclusão. O custo de fazer uma impermeabilização será menor se for planejado em um projeto. Se for executado após a propriedade já estar ocupada, pode ser até 15 vezes mais caro.

De acordo com Righi (2019), o custo de impermeabilização de um edifício em 2018 foi de aproximadamente 1 a 3% do custo total do trabalho, como mostra a Figura 1.

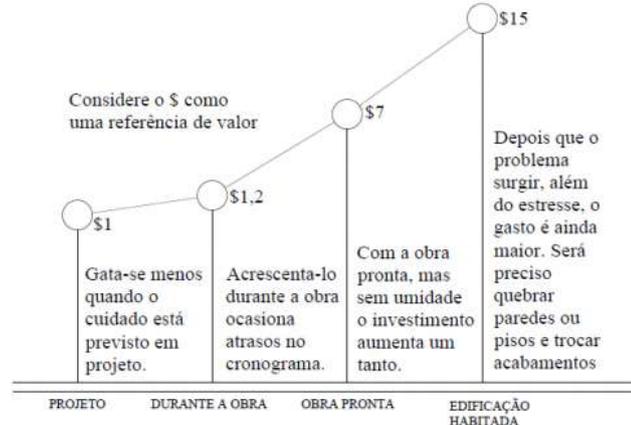
Figura 2: Custo da impermeabilização em relação à data executada

Segundo Righi (2009), devido ao alto custo de correção de suas manifestações patológicas, como infiltrações, é possível reconhecer a importância dos projetos de impermeabilização (Figura 2).

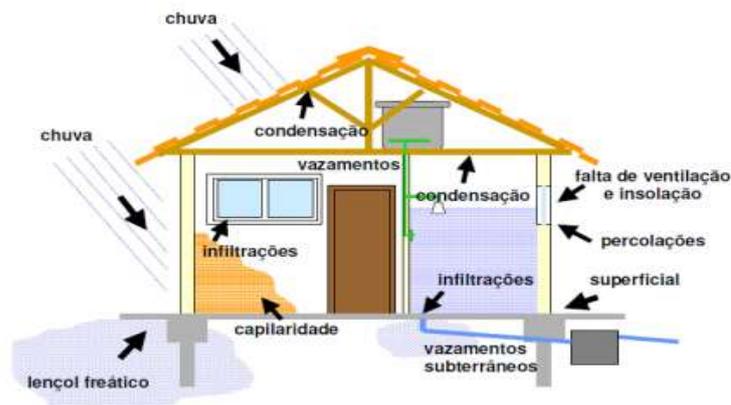
Figura 3:Atuações dos fluidos em uma mesma edificação.

Conforme pode-se perceber, a presença de umidade na construção pode ser causada por diferentes mecanismos, como: umidade de infiltração; umidade ascensional; umidade por condensação; umidade de obra e umidade accidental.

Diferentes tipos de exposição à água podem ocorrer em edifícios. Saber que tipo de infiltração pode ajudar a escolher a melhor maneira de impermeabilizar o jato baldrame. A Figura 3 mostra claramente o que acontece quando o mesmo edifício sofre com todos os tipos de líquidos.

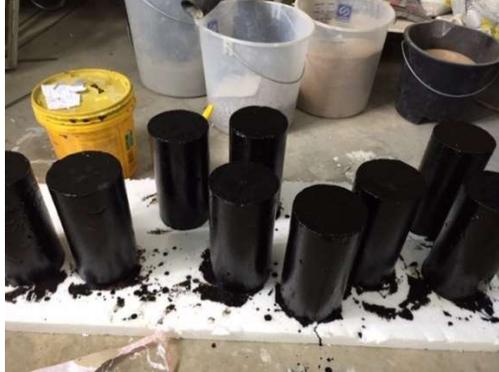
Figura 4: Amostra da aplicação dos impermeabilizantes

Os corpos foram pesados anteriormente sem o impermeabilizante. Após impermeabilização (Figura 4), os CPs passaram pelo período de 7,14 e 21 dias, e após serem retirados da água novamente foram pesados para comprovar com a pesquisa os resultados que garantem a estanqueidade se foram positivos ou negativos.
