ESTUDO DE CASO REFERENTE A RECUPERAÇÃO DO TÚNEL DE UM SILO FUNDO MELITA “V”

SABRINA ARAÚJO ZANATTA¹
WANIEL APARECIDO FÉLIX COUTINHO²

RESUMO: Nas dificuldades enfrentadas pelo setor agroindustrial hoje no Brasil, os cuidados na execução de qualquer projeto são muito importantes. Desta forma, esse trabalho tem como objetivo ajudar futuros engenheiros que podem enfrentar diversas situações na execução de uma obra de um silo. Em forma de estudo de caso, o presente trabalho irá apresentar os danos de um silo graneleiro com capacidade de 12.890 toneladas construído na cidade de Sorriso-MT. Apresentará alguns fatos que podem ter levado a aparição de fissuras após a sua primeira utilização, além de apresentar o estudo realizado pelos professores Doutores Andrés Batista Cheung e Carlito Calil Filho na busca da melhor solução para a recuperação do silo e o estudo realizado pela empresa gerenciadora da obra, confirmando a eficiência da recuperação. Com a dificuldade em encontrar materiais e normas brasileiras estabelecidas, a pesquisa se espelhou em outros trabalhos distintos que tratavam sobre o fluxo e esforços dos silos, além dos documentos dos estudos realizados por profissionais especi

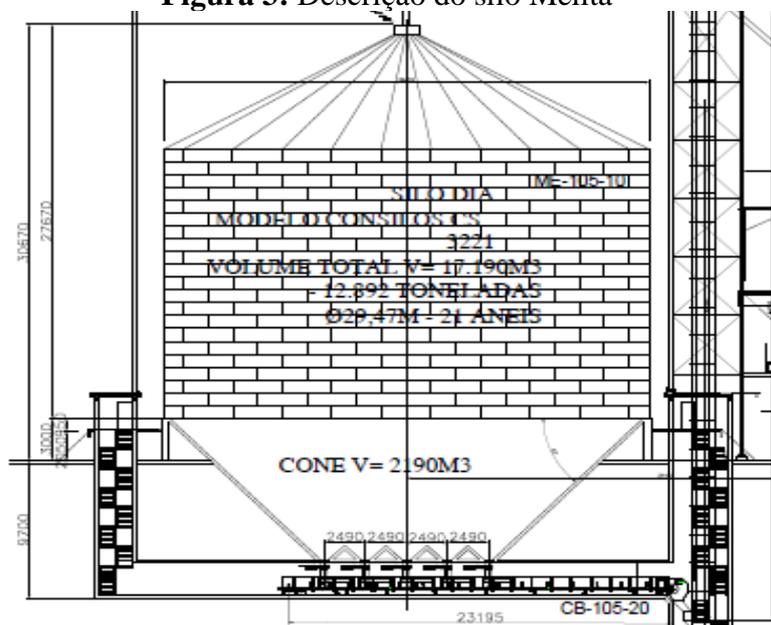
Figura 3: Descrição do silo Melita

De acordo com o Projeto do silo, o mesmo foi idealizado, no sistema de armazenamento, como pulmão para safras anuais e consecutivas de soja e milho, submetidas a ciclos de carregamento e esvaziamento. O conjunto é formado por um sistema híbrido, constituído de um silo metálico de chapa ondulada (corrugada), modelo GSI SAG 90 18 anéis, com 27,0 m de diâmetro e altura total de 36,79 m. Essa altura é dividida em 3 partes, a parte inferior composta pela tremonha (tipo Melita) com 9,69 metros de altura, a parte central cilíndrica com 20,10 m de altura e o topo cônico com 7 m de altura. Detalhes apresentados nas Figuras 3 e 4.

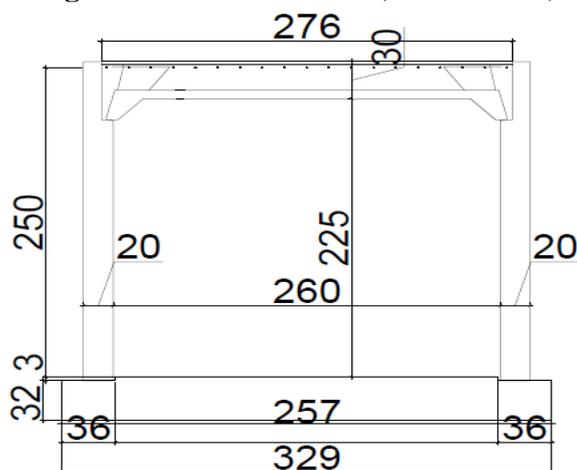
Figura 5: Corte dos Silos (cotas em cm)

Para o apoio da parte cilíndrica do silo foi executada uma estrutura composta por uma viga de apoio de concreto apoiada em blocos de 2 estacas com 15 m de profundidade. Lembrando que a estrutura estudada no contexto será a parte enterrada sob a tremonha, formada por uma estrutura de concreto em formato de túnel, detalhada na Figura 5, composta por uma laje de fundo ao longo do túnel com 35 cm de espessura e 30 m de comprimento, uma laje superior pré-moldada composta por placas com 7 cm de espessura e mísulas nas laterais, onde se apoia nas paredes. Após uma segunda concretagem, essa laje passa a ter 30 cm de espessura total. E paredes pré-moldadas com 20 cm de espessura e um dente para o apoio das mísulas da laje.

Essas peças possuem entre si somente uma junta seca. As armações não transpassam entre um módulo e outro e as paredes não tem ligação com a laje do fundo, estão simplesmente apoiadas nas mesmas. A única ligação entre as peças é a concretagem sobre a peça superior, com isso, fica evidente que toda a estrutura não está engastada, considerando assim, todo o túnel com peças articuladas. Além desse fato importante, o cobrimento da estrutura em geral foi considerado de 3 cm, mas segundo a norma NBR6118, para o ambiente industrial deve ser utilizado o cobrimento de 4 cm.
