ESTUDO BASEADO NA RESISTÊNCIA DO CONCRETO EM SITUAÇÃO DE INCÊNDIO EM RELAÇÃO AO TEMPO

STUDY BASED ON THE RESISTANCE OF CONCRETE IN SITUATION OF FIRE IN RELATION TO TIME

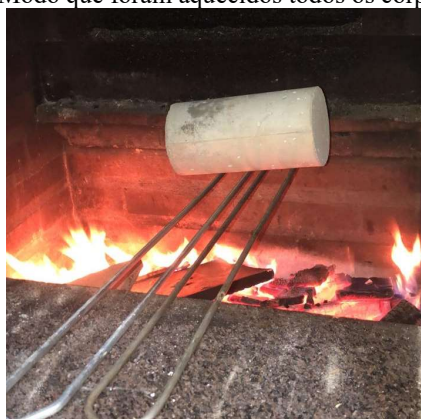
O primeiro corpo de prova foi rompido sem ser levado ao fogo pois era necessário ter a informação de qual foi a máxima da resistência atingida. E a partir do segundo até o nono corpo de prova foram todos levados ao fogo em temperatura entre 200 a 400°C e todos os corpos de prova foram colocados no fogo conforme demonstra a figura 4.

Figura 4: Modo que foram aquecidos todos os corpos de prova

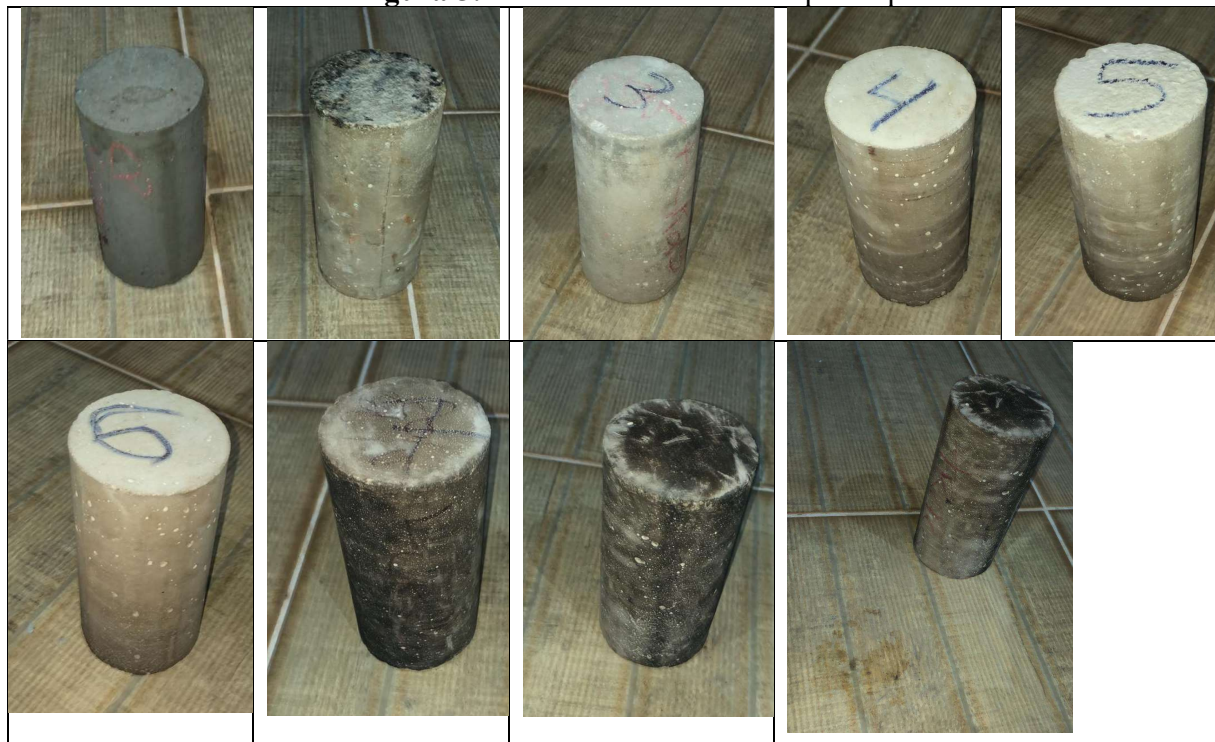
Após a queima, verifica-se na figura 5 como ficaram os CPs. A figura mostra em 5A o CP que não passou pela queima, ou seja, o mesmo foi apenas moldado em laboratório para ser um padrão de análise.

A figura 5B não demonstra grandes mudanças na coloração do concreto e não há aparições de fissuras após retirado do fogo.

A figura 5C logo após o CP ter sido retirado da churrasqueira era impossível realocar o concreto com as mãos, nota-se o início de pequenas patologias na parte inferior do corpo que antes não estavam presentes.

A figura 5D apresenta maior aparição de patologias, pode-se visualizar pequenas “bolinhas” em toda a região do corpo de prova definido como patologia e após a retirada da churrasqueira exalava um pequeno barulho de queima devido a sua alta temperatura e sua coloração começa a ser atingida.

A figura 5E apresenta grande degradação do corpo de prova e principalmente a sua superfície completamente atingida pelo fogo, grandes barulhos estavam presentes no corpo de prova devido à alta temperatura e nota-se que o CP continua sendo prejudicado em relação a sua coloração.

A figura 5F manteve a mesma coloração das figuras D e E, porém, houve maior degradação do corpo de prova e era notável ainda mais os barulhos que saíam do corpo de prova.

A figura 5G teve sua coloração totalmente degradada por conta do fogo e pelo tempo exposto, ocorreu esfarelamento do corpo de prova, grandes perdas de água do CP notável no piso abaixo, pequenas fissuras na superfície do corpo de prova e os barulhos continuaram aumentando devido o CP ficar maior tempo exposto ao fogo.

A figura 5H teve toda superfície externa do concreto prejudicada, grandes barulhos saindo do concreto por razão da alta temperatura, fissuras e patologias profundas prejudicando totalmente o corpo de prova e constata perda de água notável na superfície do concreto.

A figura 5I que foi o corpo de prova com mais tempo exposto ao fogo, teve sua superfície totalmente degradada, grandes barulhos saindo do concreto devido à alta temperatura, perda de água notável na superfície do concreto e no local onde estava armazenado.

Nota-se que quanto maior tempo exposto ao fogo mais frequente se torna as patologias e a perda da coloração natural do concreto.

Figura 5: Análise visual dos CPs após a queima
