GESTÃO DE SEGURANÇA NO TRABALHO E CULTURA: UM ESTUDO DE CASO EM UM CANTEIRO DE OBRAS

WORK SAFETY AND CULTURE MANAGEMENT: A CASE STUDY IN A CONSTRUCTION SITE

A metodologia aplicada neste trabalho foi a realização de uma visita no dia 17/07/2020, a uma reforma de um barracão de 1800m², localizado na cidade de Sinop no estado do Mato Grosso. Essa reforma teve início em 09/06/2020 com previsão de entrega no dia 31/08/2020, e o objetivo do cliente em solicitar essa reforma na Construtora foi transformar o Barracão em uma nova unidade de atendimento ao cliente, reparos em automóveis e vendas de produtos.

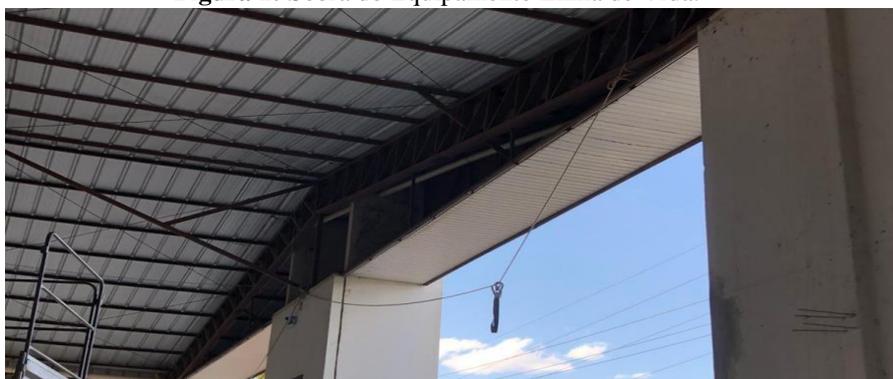
Figura 1: Sobra do Equipamento Linha de Vida.

Ainda sobre o Anexo (Critérios a serem analisados), temos a divisão de critérios que foram analisados durante a visita numa escala de 6 níveis, ou seja, esses níveis são as proporções em que os critérios foram encontrados desde o início da obra. Mais especificamente, no critério 4, que se trata de linha de vida, foi notado que na obra os trabalhadores, o tempo todo, poderiam ser submetidos ao trabalho em altura, mas o equipamento (linha de vida) não estava disponível e instalado no momento da execução desses trabalhos. O que foi visto, foi uma sobra de instalação de linha de vida utilizada no início da reforma para a demolição de algumas vigas, e que até então não haviam sido desinstaladas, conforme mostra na Figura 3.

Ficou nítido que a Construtora não cumpre os critérios que são estabelecidos na NR 35, alterando negativamente os resultados dos questionamentos do checklist, mais especificamente, os itens 2, 3, 4, 6 e 12, que estão relacionados aos equipamentos de proteção e trabalho em altura.

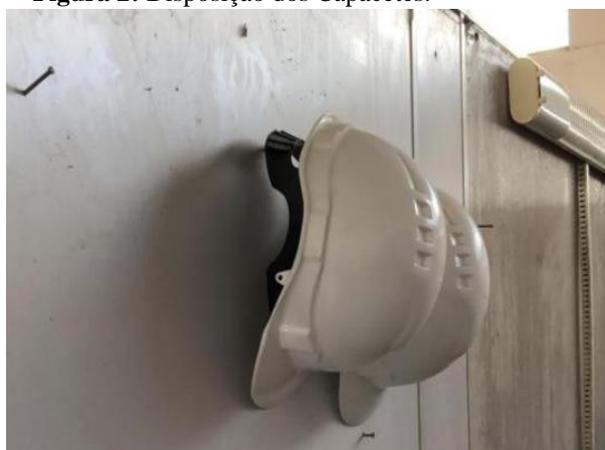
Figura 2: Disposição dos Capacetes.

Como a reforma está em seu ápice, e possui, em seu canteiro de obras, trabalhadores contratados e terceirizados, foi analisado como se caracterizava a cultura daquele ambiente, e percebe-se que há sintonia entre todos, ou seja, a obra é visivelmente organizada, limpa, apresenta sinalizações (inclusive sobre o Covid-19). Na Figura 3 vemos a disposição dos capacetes, de maneira organizada que não o danifique.
